## Restauração das Obras de Arte Aplicadas à Arquitetura Realizada na Igreja de Nossa Senhora do Carmo, em Mariana - MG, após o Incêndio em 1999: Processo e Documentação

Gabriela Mara Silva Ferreira\*, Haroldo Gallo

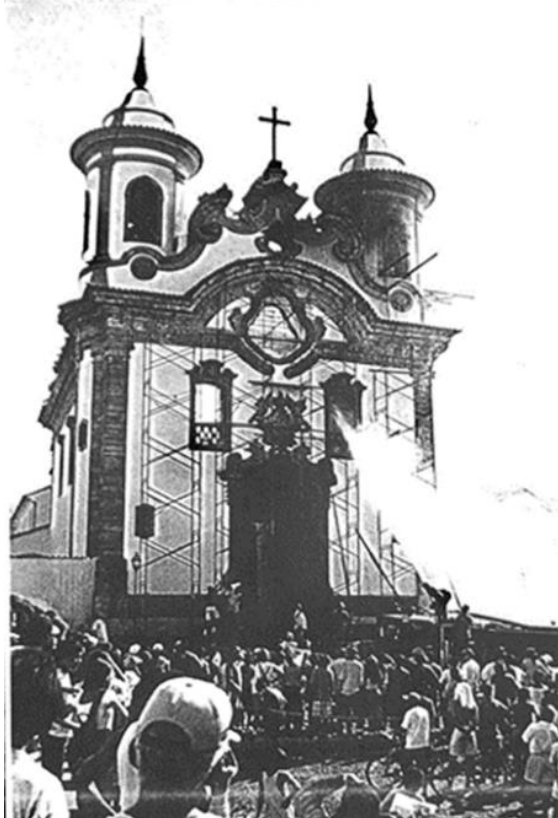
Dos anos de 1988 até 1999, a Igreja, se encontrando em estado precário, passou pelo processo de elaboração e execução de uma restauração intensa em seu interior – no telhado e estruturas de sustentação, ação realizada sob a orientação do IPHAN, com patrocínio da Vale. Em janeiro de 1999, porém, já nos estágios finais de tal processo de recuperação do bem material, ocorreu um incêndio que devastou uma parcela da edificação. Devido à falta de um sistema emergencial de atendimento a esse tipo de acidente na cidade, o fogo foi capaz de consumir partes importantes da estrutura interna, de maneira rápida e incontrolável, afetando em especial a nave e o telhado da mesma.

Figura 1 - Igreja durante o incêndio

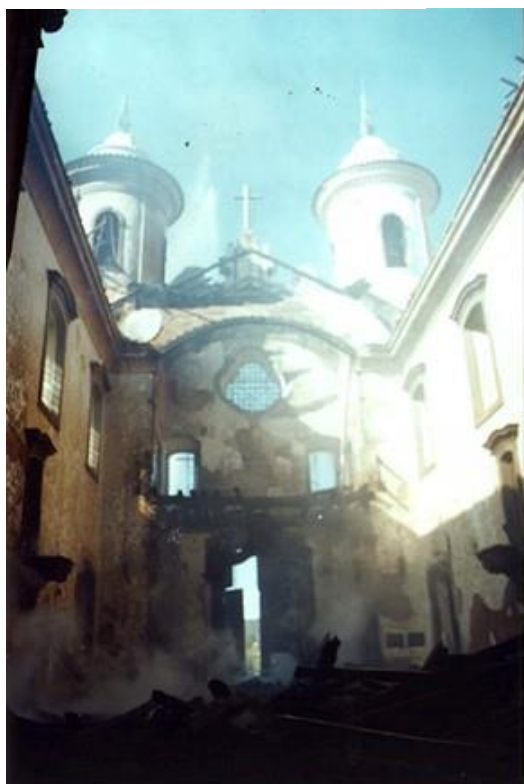
*Figura 2 - Interior da igreja após incêndio*

adquirir um conhecimento sobre como pôde ter ocorrido a destruição do teto da nave e o desabamento de boa parte do mesmo.

Ao longo da análise documental e obtendo o relato do professor Altino Caldeira sobre o acontecido, a pesquisa pôde captar esse momento como também de grande importância no entendimento da situação e do contexto do incêndio. Supôs-se que, como relatado brevemente no Boletim de Ocorrência da Polícia Militar de Minas Gerais, o acidente tenha sido causado por uma centelha de fogo surgida pelo impacto de um jato de querosene, sendo utilizado na dedetização contra cupins, sobre uma lâmpada do telhado da nave em um dos processos de imunização final, levando a um curto-circuito.

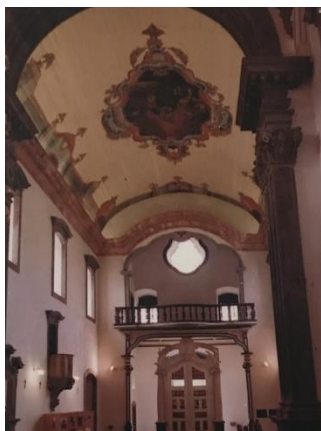
Figura 3 - Forro antes do incêndio

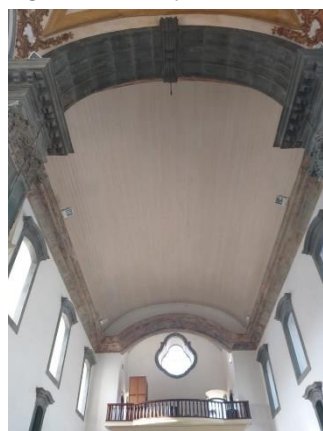
De maneira principal ao objeto de estudo, ocorrido o desabamento do telhado da nave, foram derrubadas também estruturas de madeira que, por conseguinte, levaram à queda dos altares laterais que ladeavam o arco-cruzeiro da Igreja. Após a perda da obra no incêndio, durante estas primeiras tomadas de decisão, foi estabelecida a importância de um restauro bem pensado para o elemento artístico do forro, considerando a refatura da pintura anterior, projeto esse que foi descartado com base na necessidade da devolução da funcionalidade sem imitar o passado. Assim, foi feita uma pintura base, na mesma coloração bege do restante da igreja, harmonizando com o perfil

Figura 4 - Forro após o incêndio

rococó do inteiro, mas sem inferir nenhum tipo de personalidade ao ambiente, como a anterior.

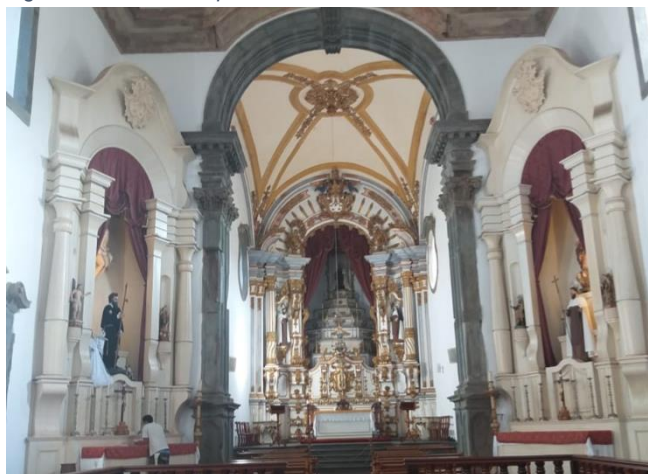
Os retábulos colaterais da Igreja do Carmo foram ambos completamente destruídos após o incêndio, junto do coro e do para-vento – elementos arquitetônicos posicionados logo na área de entrada do templo, sendo assim necessária sua completa reconstrução. Nesse momento, houve uma restauração com foco menos artístico e mais arquitetônico. Em razão desse fato, foram replicados massas e volumes, sem refazer o original, reduzindo o altar a sua mera essência. As mesmas proporções dos antigos retábulos foram seguidas, buscando, sobretudo, não deixar marcas do incêndio, recuperando a funcionalidade do espaço de culto.

Figura 5 - Retábulos após o restauro
