Caracterização geotécnica e geoquímica dos rejeitos da barragem da Mina Córrego do Feijão, em Brumadinho (MG), em decorrência do desastre de 25/01/2019

Aluno: C. C. Pereira*

Orientador: J. L. Picanço*

*Instituto de Geociências (IG-UNICAMP), DGRN

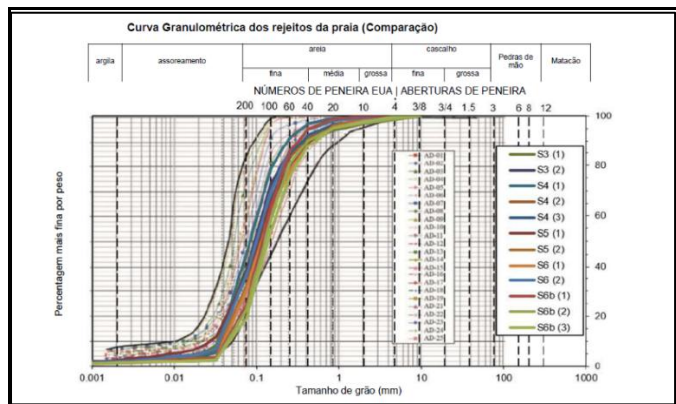
Após o rompimento da barragem em janeiro de 2019, foram realizados novos ensaios de granulometria com os rejeitos grossos coletados na região em que havia os taludes da barragem (ROBERTSON *et al.*, 2019). Os resultados desses novos ensaios seguem o mesmo padrão encontrado por Silva (2010), como pode ser visto na Figura 2.

Figura 2: Comparação das curvas granulométricas dos rejeitos de 2010 e 2019 (ROBERTSON *et al.*, 2019).

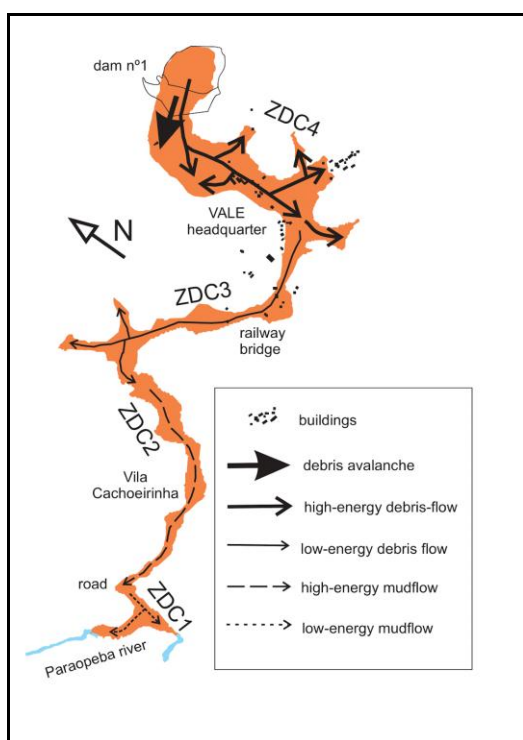
Lima *et al.* (2020) identificaram que, após o rompimento, o fluxo de lama e rejeitos pode ser dividido em quatro zonas de dano crítico (ZDC), conforme a intensidade e o tipo de fluxo (Figura 3).

Figura 8: Localização das Zonas de dano crítico (ZDC) ao longo do Córrego Ferro-Carvão (Lima *et al.*, 2020).

Ao longo do Córrego Ferro-Carvão, o fluxo de material passa de um *debris flow* (ZDC4 e ZDC3) para *mud flow* (ZDC1 e ZDC2), indicando não somente uma mudança na velocidade e força de destruição do fluxo, mas também na granulometria que se deposita (LIMA *et al.*, 2020, no prelo).

Tendo em vista a diferença na composição granulométrica ao longo do fluxo da lama de rejeito após o rompimento da barragem, recomenda-se a investigação das condições geotécnicas e geoquímicas tendo como critério de amostragem as zonas de dano crítico. Uma vez que até então, a literatura realizou amostragens de monitoramento do desastre, apresentando resultados gerais, porém com a perspectiva dos diferentes tipos de fluxo que ocorreram na área, seria interessante identificar como cada ZDC varia em composição granulométrica, mineralógica e química (ROBERTSON *et al.*, 2019; VIGLIO *et al.*, 2019a; VIGLIO *et al.*, 2019b; LIMA *et al.*, 2020).
