# Análise de Falhas em Implantes Coxo-Femorais

Depto. De Eng. De Materiais – DEMA, FACULDADE DE ENGENHARIA MECÂNICA - FEM - UNICAMP

Programa Institucional de Bolsas de Iniciação Científica – PIBIC/CNPq

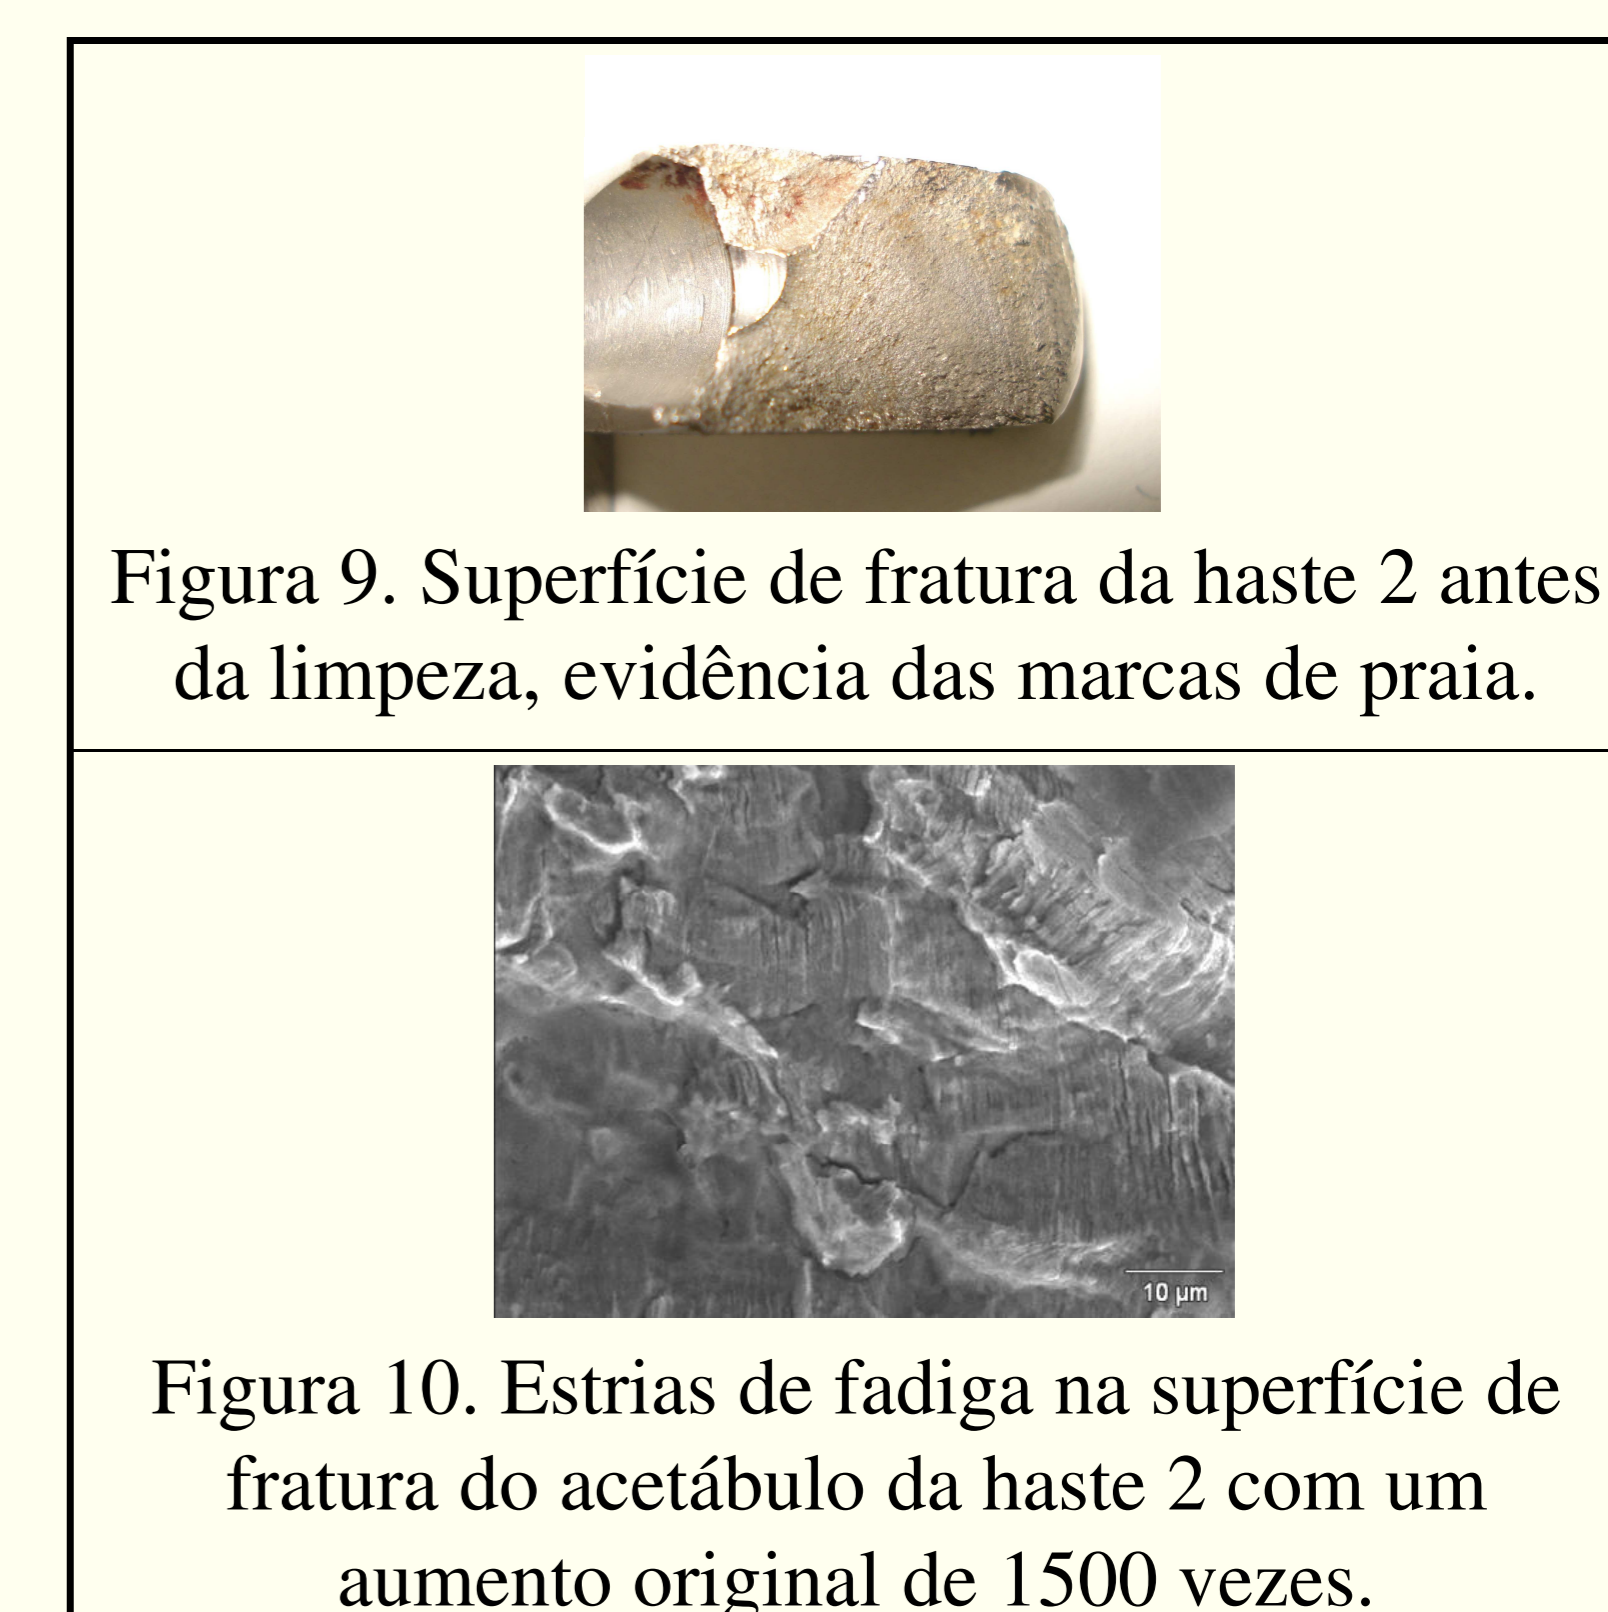
Figura 1. Haste 1: deformada, sem rompimento.	Figura 3. Haste 2: rompida.	Figura 5. Haste 3: rompida.	Figura 7. Escala granulométrica na haste da Figura 5.

Figura 2. Microestrutura da haste mostrada na Figura 1.	Figura 4. Microestrutura da haste mostrada na Figura 3.	Figura 6. Microestrutura da haste mostrada na Figura 5 com aumento original de 100 vezes.	Figura 8. Revelação da ferrita delta, aumento original de 1000 vezes.

Nos três casos, pode-se associar a falha ao tamanho de grão excessivamente grande, maiores que o estabelecido pela norma ASTM F138. Constatou-se a presença de ferrita delta na haste 3, que de acordo com a norma não deveria ser percebida microscopicamente com um aumento de 100 vezes. Na análise macroscópica visual da superfície de fratura da haste 2 observou-se a presença de marcas de praia, estrutura característica de falhas por fadiga. Na análise das imagens da microscopia eletrônica de varredura, constatou-se a presença de estrias na superfície de fratura, evidenciando o fenômeno de fadiga. Finalmente, a análise química determinou que teor de Molibdênio era menor que o estabelecido pela norma.

Como se pôde observar, as amostras analisadas estavam todas fora dos padrões estabelecidos pela norma ASTM F138 de microestrutura, e no caso da haste 2 também de composição química, facilitando a falha prematura das hastes. Finalmente, vale ressaltar a importância da criação de uma rede nacional de análise dos implantes nacionais, a fim de se ter um controle de qualidade cada vez mais eficaz e próteses e implantes de nível cada vez mais elevado no Brasil.
