CARACTERÍSTICAS FÍSICO-QUÍMICAS E PROPRIEDADES MECÂNICAS DOS MATERIAIS A BASE DE PVC DOS COLETORES SOLARES DE BAIXO CUSTO (CSBC) ATÉ 4 ANOS DE USO

FACULDADE DE ENGENHARIA QUÍMICA - FEQ - UNICAMP

PVC - Coletores solares - Propriedades mecânicas

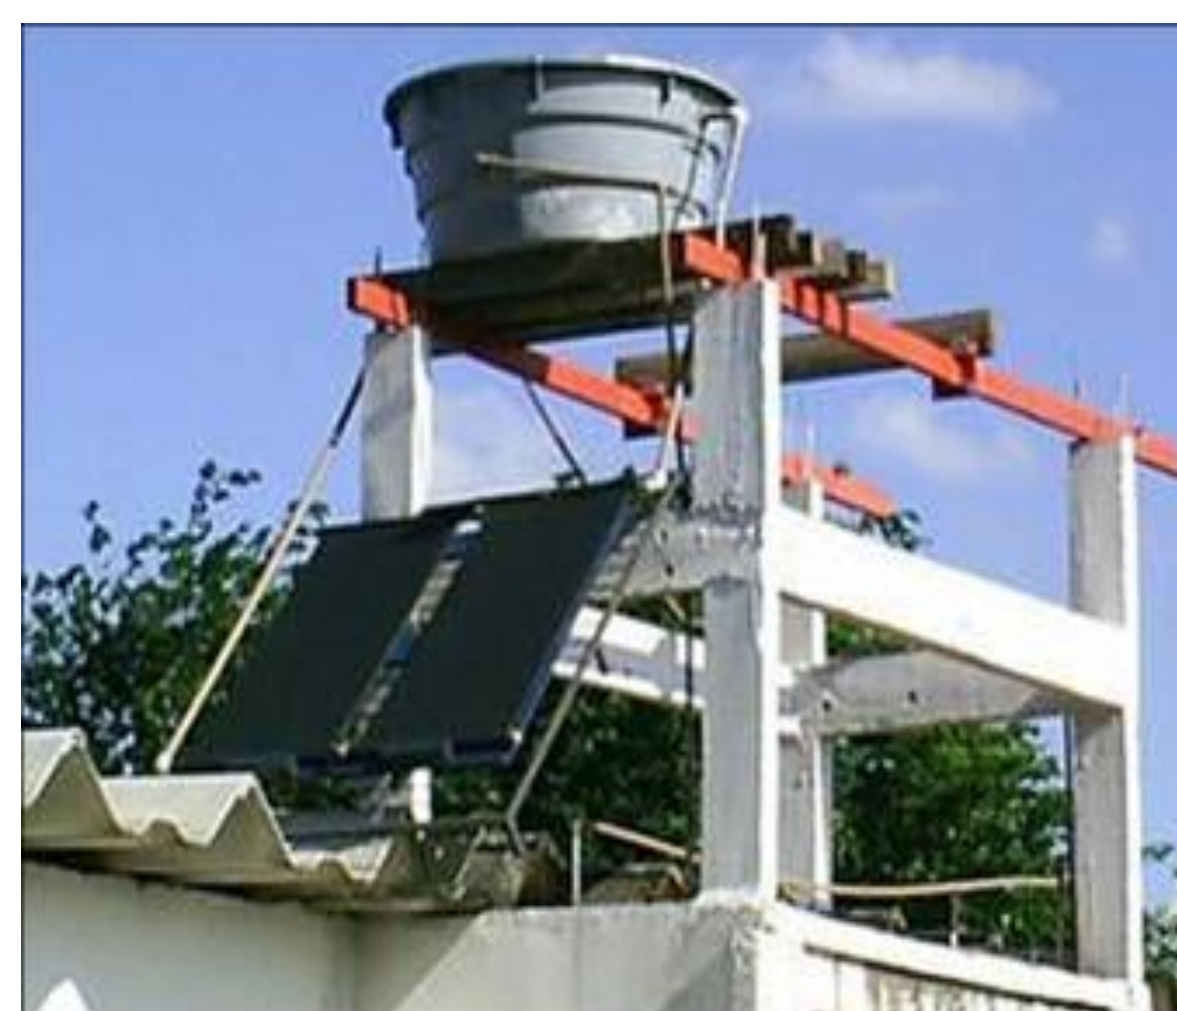
Figura 1. Sistema de CSBC instalado.

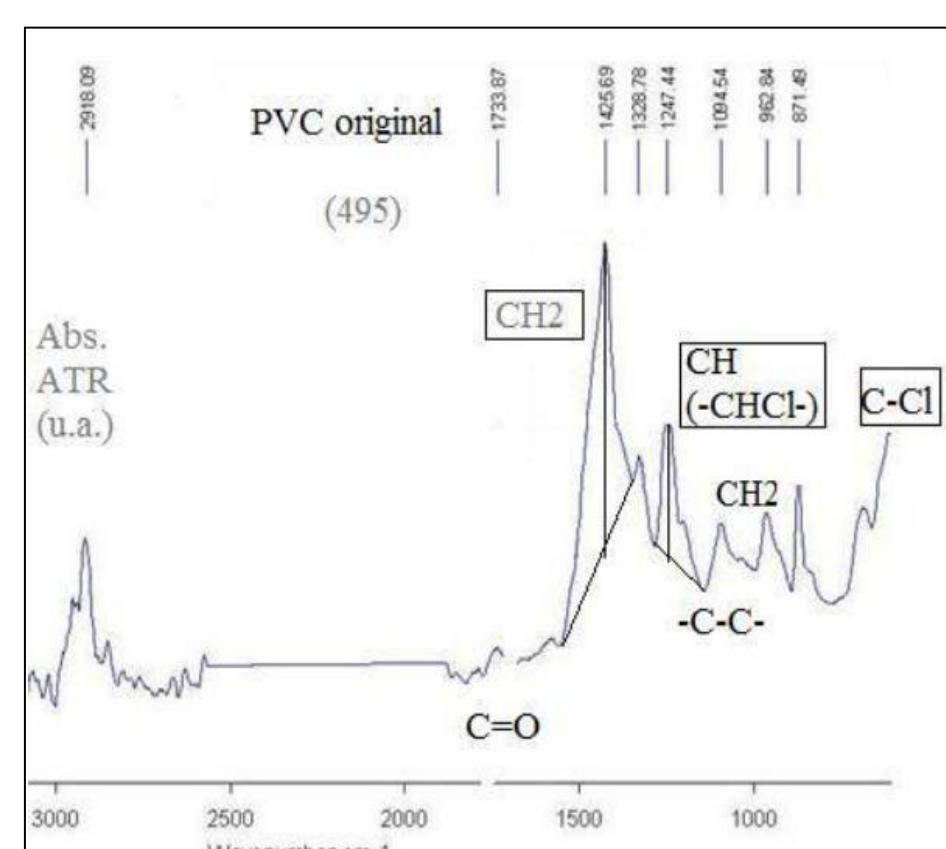
Figura 5. Espectro FTIR-ATR do PVC original (placa de forro original).

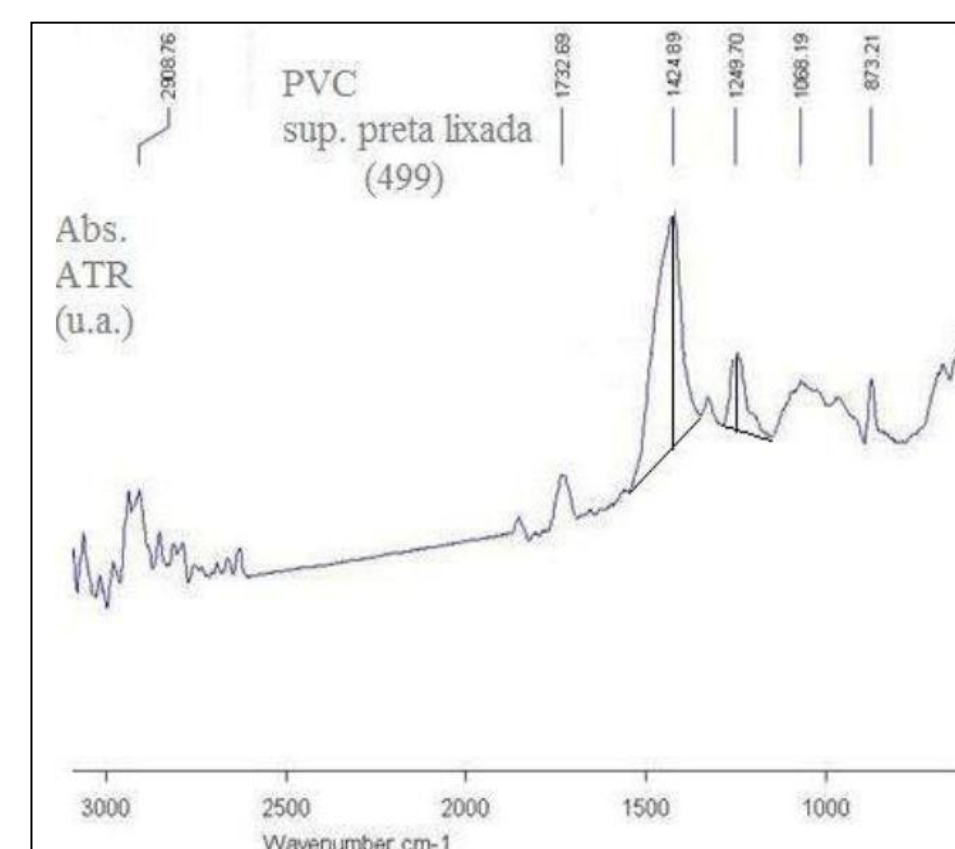
Figura 6. Espectro FTIR-ATR do PVC após a placa exposta ao sol por 27 meses.

A comparação de alguns picos característicos do espectro do PVC^[2], mostra significativa alteração nas intensidades dos grupos CH₂ a 1.425 cm⁻¹ e CH a 1.247 cm⁻¹ (este relativo à ligação CHCl da cadeia do PVC). Se a desidrocloração do PVC está ocorrendo como processo de fotodegradação, é provável que os grupos CH contribuam menos na intensidade do pico, devendo-se formar dupla ligação com a liberação de HCl.

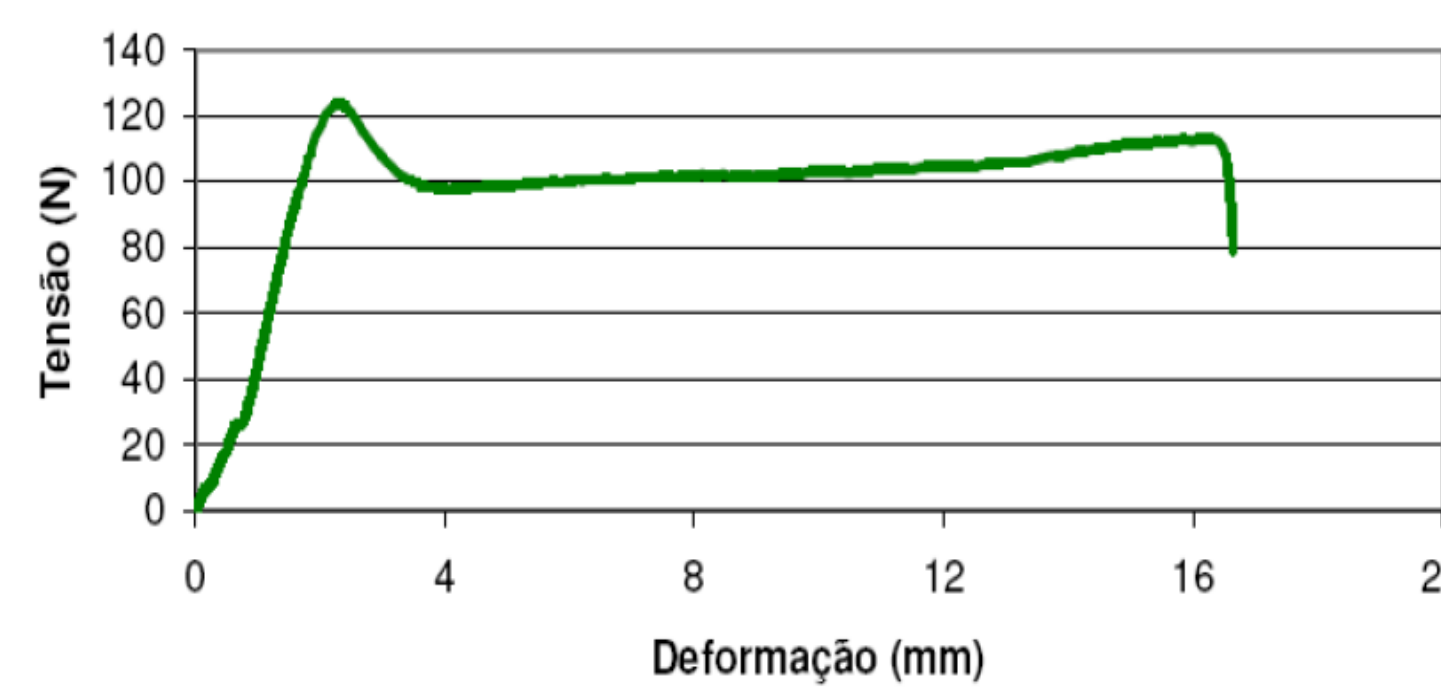
Figura 8. Curva de Tensão x Deformação - Amostra de placa exposta 27 meses, lado superior preto

Os resultados do Módulo de Elasticidade no PVC rígido, após a exposição ao sol, mostram redução significativa. Verifica-se o menor Módulo E nas amostras retiradas do lado superior preto da placa (saída da água quente para o reservatório).

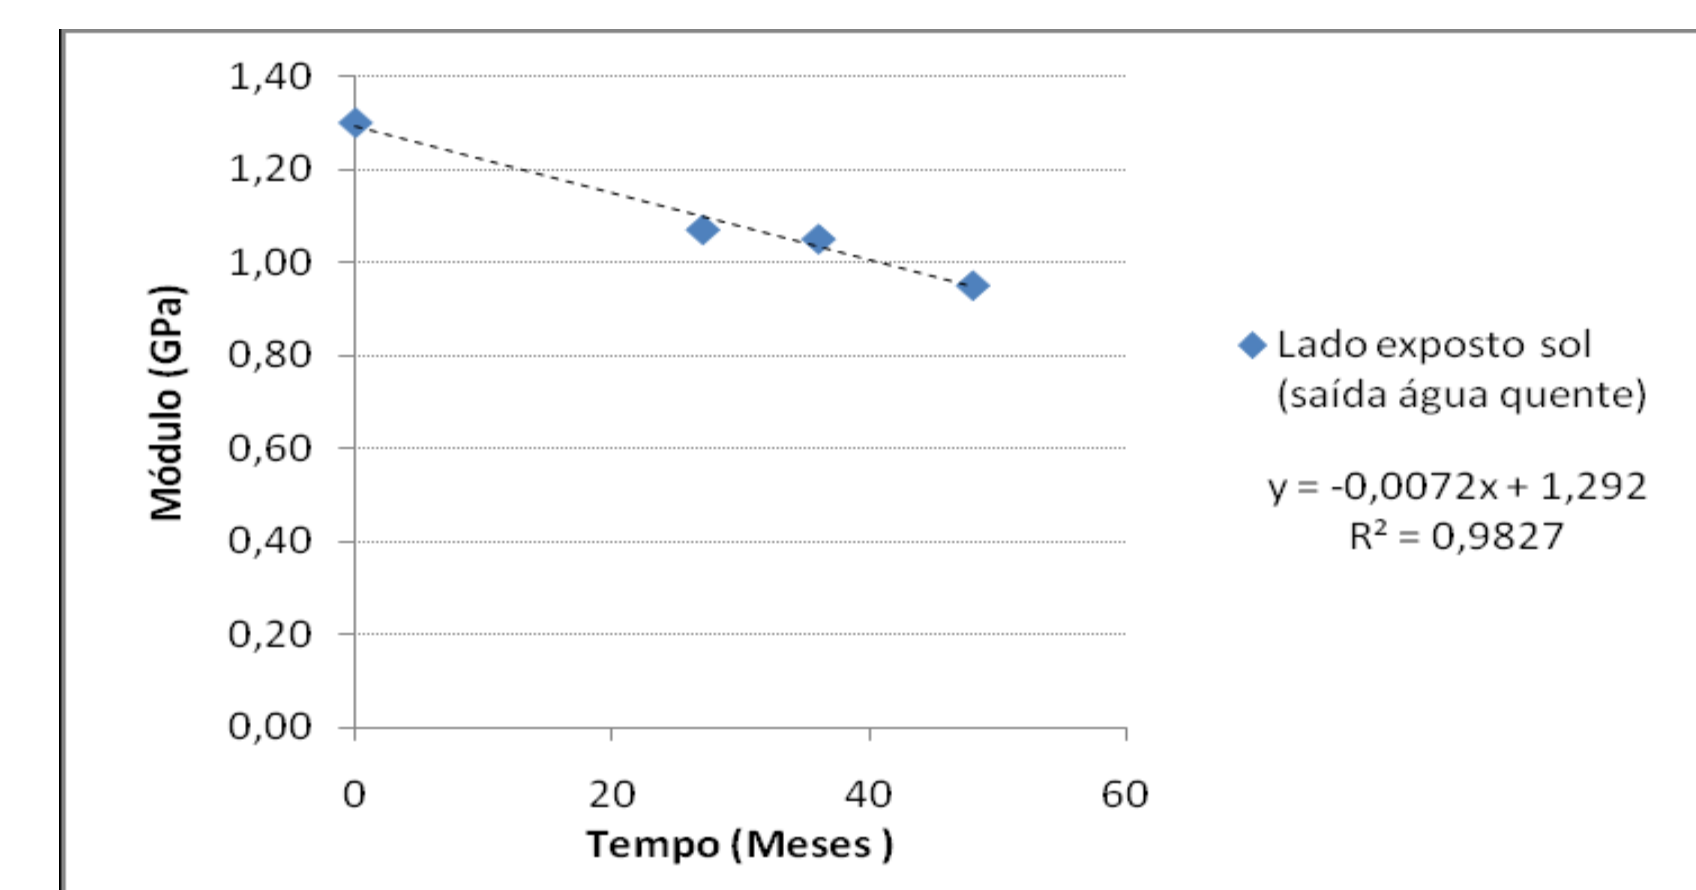
A regressão linear do Módulo de Elasticidade, Fig. 9, prevê redução de 50% do Módulo (0,65 GPa), da placa de PVC original, em 90 meses (7,5 anos).

Figura 9. Módulo de Elasticidade (GPa) em função do Tempo de Exposição do CSBC (meses).
