## AVALIAÇÃO DE INSPEÇÕES EM ESTRUTURAS DE DIFÍCIL ACESSO EM USINAS HIDRELÉTRICAS COM USO DE AERONAVES NÃO TRIPULADAS (VANTS).

**Orientadora:** Prof<sup>a</sup>. Dr<sup>a</sup>. Laura Maria Canno Ferreira Fais; **Candidata:** Giovana Rezende dos Santos

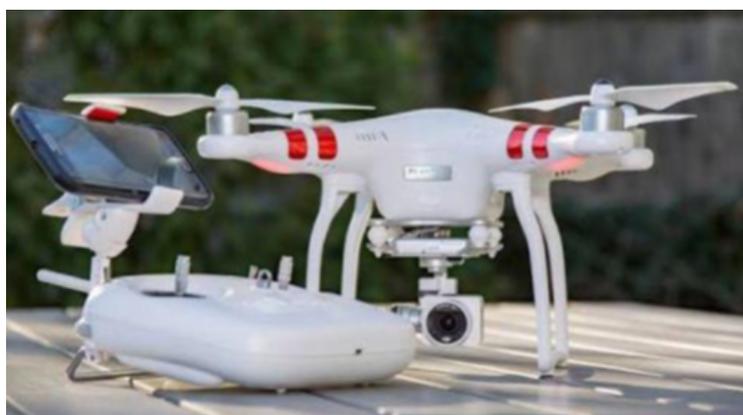
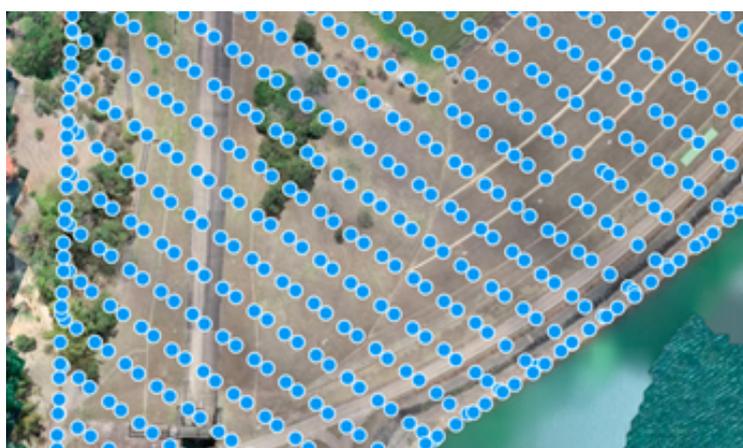
Durante o sobrevoo, o equipamento faz as imagens, obtendo-se um mosaico com os pontos onde as imagens foram feitas (pontos azuis), conforme mostra-se na Figura ao lado. Neste caso, foram feitas 1345 imagens em uma área de 476.000m<sup>2</sup>.

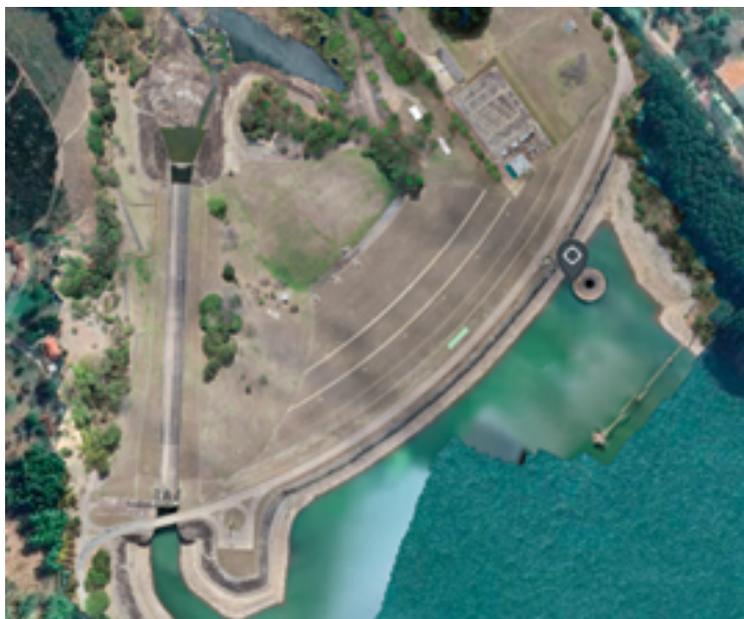
A visão geral da estrutura é feita a partir da sobreposição de todas as fotos em alta resolução obtidas pelo sobrevoo do drone, conforme mostra-se na Figura ao lado. Nota-se que é possível visualizar um panorama da barragem e do seu entorno, o que não seria possível sem um voo realizado em um helicóptero, por exemplo, e que tem um alto custo.

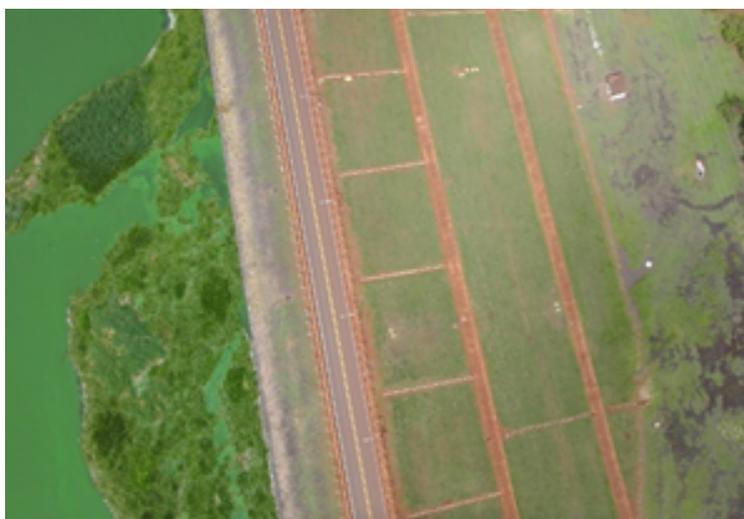
As inspeções foram feitas tanto nas barragens de terra quanto nas estruturas hidráulicas que compõem a UHE. Após a realização de inspeções aéreas em alguns barramentos, os resultados obtidos foram o de que seria possível avaliar os seguintes itens nos barramentos através das imagens obtidas por VANT:

- Alinhamento das estruturas;
- Sinais de movimento;
- Sistema de drenagem pluvial;
- Existência de trincas transversais e longitudinais;
- Existência de pontos com erosão nos taludes;
- Defeito nos revestimentos da crista;
- Existência de afundamentos e buracos;
- Existência de árvores e arbustos;
- Existência de formigueiros, cupinzeiros e tocas de animais;
- Escorregamentos;
- Sinais de surgência de água ou áreas úmidas (áreas encharcadas, alagadas ou empoçadas);
- Existência de erosão no encontro das ombreiras.

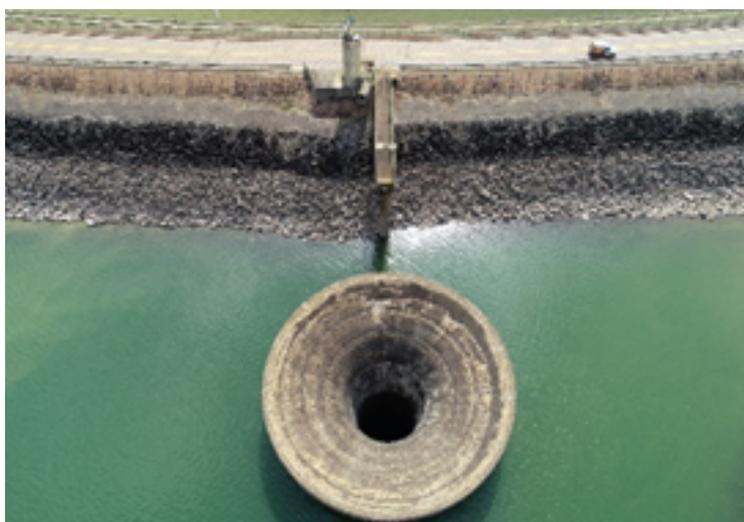
Na Figura ao lado mostram-se imagens obtidas por inspeção aérea do Vertedor Tulipa da UHE. Aqui já pode-se notar uma das vantagens da realização da inspeção por drone, já que esta é uma vista que não

seria possível de ser obtida através de inspeções convencionais. Observa-se também que é possível visualizar detalhes do enrocamento do talude, e verificar se houve deslocamento de material. Além disso, o tempo de inspeção é bastante reduzido quando comparado às inspeções realizadas de maneira convencional, foi possível realizar uma inspeção em 40m de uma estrutura com um voo programado de 20 min, com um total de 417 imagens, com uma substituição de bateria.
