A ACESSIBILIDADE ARQUITETÔNICA NAS ÁREAS PÚBLICAS DA MORADIA ESTUDANTIL DA UNICAMP: DIAGNÓSTICO DA CAMINHABILIDADE NAS PRINCIPAIS ROTAS DE ACESSO À MORADIA PADRÃO

Aluna: Natalia Consoli Marangoni de Oliveira Bacci FEC/FAU - UNICAMP

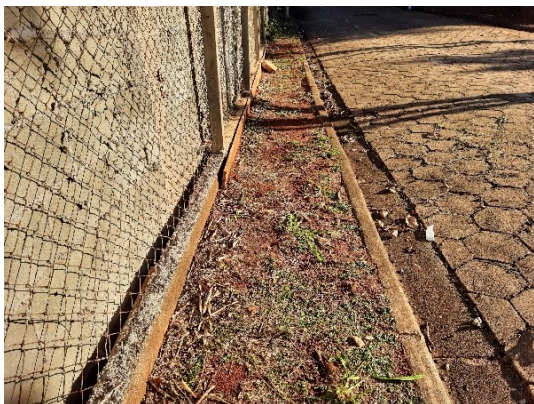
Imagem 01 – R. Jose E. Gramani. Fonte: *Walkthrough Orientado*

A documentação fotográfica. Em suma, as imagens exibem calçamentos incompletos, fora dos padrões estabelecidos pela NBR 9050/20, falta de manutenção das fachadas, equipamentos públicos e jardinagem e ainda barreiras arquitetônicas para as Pessoas com Deficiência (PCD) ou Mobilidade Reduzida (PMR). A seguir, algumas delas ilustram tais observações.
