Proposição de melhorias para habitações sociais existentes com base em solicitações de manutenção e reparos

Palavras-Chave: Habitação social, Uso e manutenção, Patologia das construções

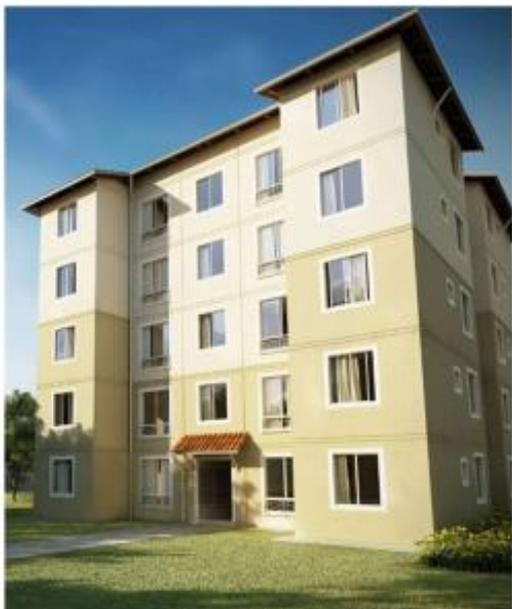
Figura 1- Fachada prédio padrão

No que diz respeito apenas às habitações de interesse social foram analisados um total de 3324 pedidos de reparo, o que corresponde a 9% da amostra total. Essas habitações correspondem a prédios padrões de 5 pavimentos (térreo + 4), com 4 apartamentos por andar (2 com área de 44 m² e 2 com 51 m²), conforme figura 1.

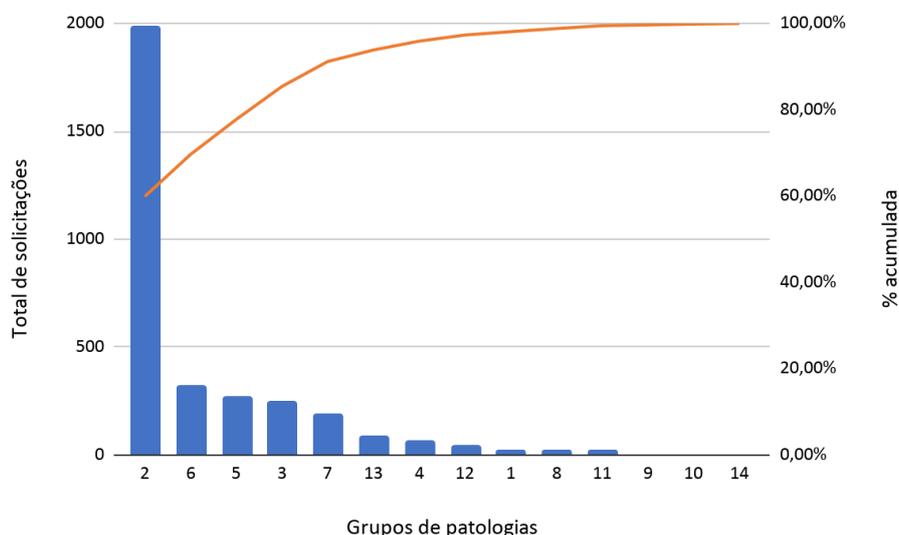
Figura 2 - Diagrama de Pareto - grupo de patologias (habitações de interesse social)

A partir disso, foram gerados os diagramas de Pareto que tornaram possível identificar os grupos que mais apresentaram problemas ao longo dos anos (figura 2). Os pedidos de manutenção eram referentes a aspectos básicos da habitação e a maior parte dos problemas relatados em habitações de interesse popular estão relacionados às fissuras em fachadas e fissuras internas devido à dilatação térmica, além de vazamentos em tubulações e infiltrações por sacada (Figura 3). Tais fatores podem estar relacionados a aspectos executivos das obras, portanto, a análise desses dados pode gerar indicativos para proposição de melhorias, tanto de produtos já existentes, quanto de novos produtos da empresa, através de inovações tecnológicas e mudanças no processo construtivo.

Grupos: 1 (Infraestrutura e superestrutura), 2 (Fechamentos, revestimentos, contrapiso), 3(Instalações hidrossanitárias), 4(Louças sanitárias, metais e acessórios), 5 (Instalações elétricas e mecânicas), 6 (Impermeabilização), 7(Esquadrias metálicas), 8(Esquadrias de madeira), 9(Peitoril e soleira), 10(Tampas e bancadas), 11(Acabamentos frios), 12(Pintura), 13(Telhado), 14(Itens acessórios e gerais).

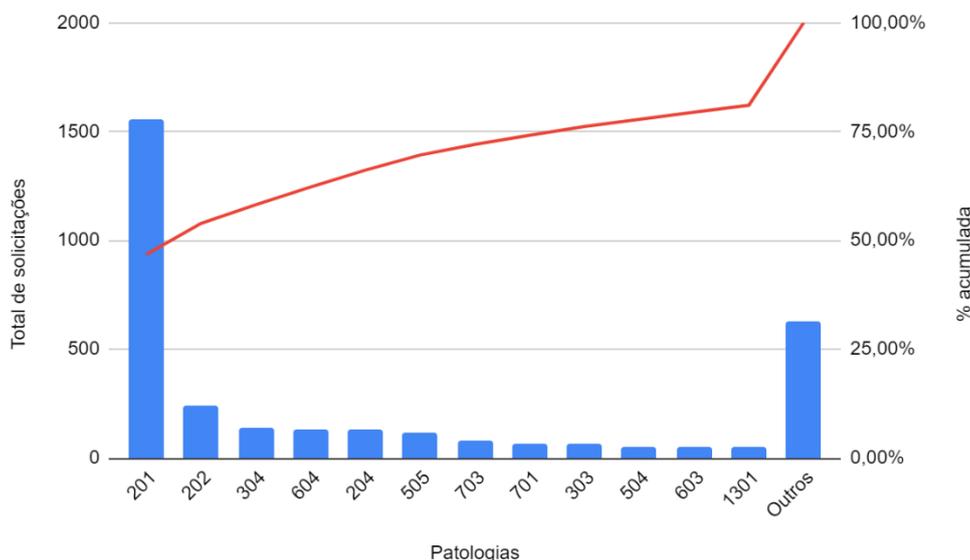
Figura 3- Diagrama de Pareto -principais patologias (habitações de interesse social)

Patologias: 201 (Fissura de fachada com infiltração), 202 (Fissura interna por dilatação alvenaria x estrutura), 304 (Vazamento em tubulações, conexões e peças), 604 (Infiltração por sacada), 204 (Fissura interna por deformação/acomodação estrutural), 505 (Falha no funcionamento de aparelhos), 703 (Falha na fixação/vedação marcos e contra marcos), 701 (Falha na montagem de acessórios), 303 (Falha na montagem de tubulações, conexões e peças), 504 (Falha elétrica no quadro de distribuição), 1301 (Telhas com falhas), Outros (corresponde à soma do resto dos problemas).

Por meio da análise do gráfico (figura 3) foi possível enxergar as patologias mais expressivas, que correspondem a 80% dos chamados realizados. Portanto, este será o grupo focal para a proposição de melhorias.

Os itens 201, 202 e 204 estão relacionados a erros de projeto. Que não consideraram os efeitos da dilatação térmica dos materiais. Dessa forma, corrigir os projetos futuros considerando essa informação. Para mitigar os problemas já existentes foram feitos reforços, com tela de fibra de vidro nas estruturas danificadas.

Os itens 304, 604, 505, 703, 701, 303, 504 e 603 correspondem a problemas relacionados à execução. Portanto, a capacitação da mão de obra e o controle de qualidade dos serviços e materiais se mostram essenciais. Para a minimização desses problemas, a empresa em questão optou por fazer capacitações frequentes com os funcionários, além de realizarem testes na finalização dos serviços e instalações dos materiais.

O item 1301 estava relacionado com problemas relacionados ao fornecimento do material. As telhas já vinham com falhas, portanto, o controle de qualidade na entrega de materiais se faz necessário. Para reduzir os problemas apresentados, a empresa optou por fazer uma verificação de material mais rígida e protocolada durante o ato da entrega.
