Avaliação de Manchas no Instrumental Cirúrgico: Um Estudo Quase-Experimental

Palavras-Chave: Enfermagem Perioperatória, Instrumentos Cirúrgicos, Corrosão.

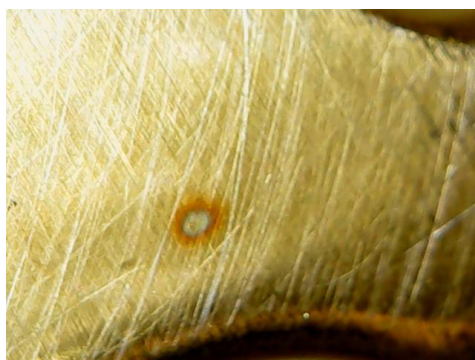
Nota-se que após o ciclo completo de limpeza na termodesinfetadora as manchas no instrumental cirúrgico aparecem, ou seja, é após saída da limpeza automatizada que as peças apresentam manchas, seja de água, corrosão ou ferrugem. A mancha do tipo ferrugem foi a que mais se identificou durante a coleta de dados, usualmente esse tipo apresenta coloração do tipo amarelada/marrom escuro, como a figura 1.

Figura 1: imagem de autoria própria, realizada com auxílio de auxílio de lupa de 1000x de aumento
