DETERMINAÇÃO DA PROFUNDIDADE DE DETERIORAÇÃO DE CONCRETO EXPOSTOS A ALTAS TEMPERATURAS, UTILIZANDO ENSAIOS DE ULTRASSOM

Palavras-Chave: ensaios não destrutivos, incêndio, desempenho.

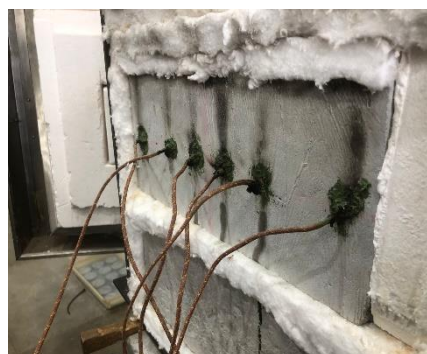
Figura 3 – Posicionamento dos termopares tipo K

temperatura, utilizou-se 6 termopares do tipo K, considerando 2 para cada profundidade de monitoramento (25 mm; 50 mm; 75 mm), equidistantes a partir do eixo vertical (figura 3). Para fixação dos termopares foi utilizado uma argamassa refratária e solidificada com fonte de calor. (Figura 4).

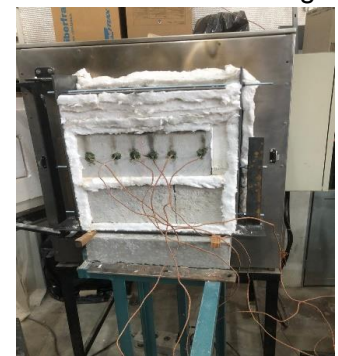
Figura 2 – Adaptação com uma face exposta no forno Mufla

Com auxílio de uma estrutura metálica, um bloco de concreto de sacrifício e lã de vidro, foi possível posicionar o prisma na porta do forno, garantindo a vedação necessária para que o calor interno do forno estivesse em contato com toda a face voltada para o interior do forno (150 mm x 350 mm), conforme figura 2. Para monitorar a

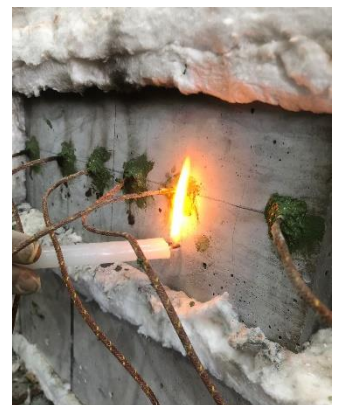
Figura 4 – fonte de calor para solidificação da massa refratária

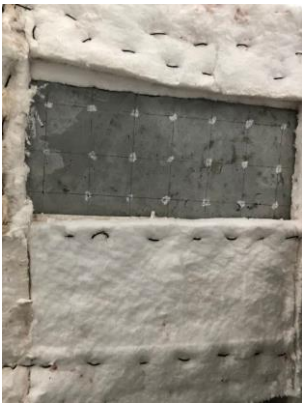
Figura 6 – Malha para medição Indireta do tempo do pulso ultrassônico

Os ensaios de ultrassom foram conduzidos utilizando o equipamento USLab (Agricef, Brasil), com transdutores exponenciais e 45 kHz de frequência. O tempo do pulso ultrassônico foi obtido por transmissão direta e indireta, de acordo com a NBR 8802 (ABNT, 2019) (figura 5). Esses ensaios foram realizados antes do aquecimento (temperatura ambiente) e após 24 h do aquecimento dos prismas. O método de transmissão indireto utilizado neste trabalho é uma adaptação daquele proposto por Naik, Malhotra e Popovich (2004), onde 3 linhas de medição foram consideradas nas faces de maior dimensão (150 mm x 350 mm), onde os transdutores foram posicionados a cada 5 cm de distância, formando uma malha conforme ilustrado na figura 6

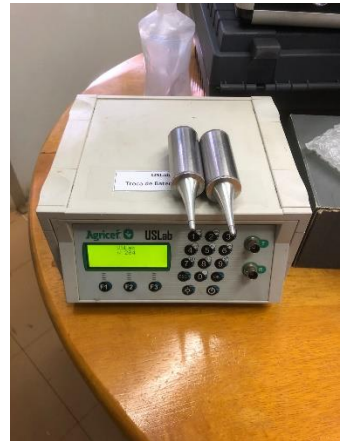
Figura 5 – Aparelho USLab Agricef e Transdutores exponencial 45 KHz

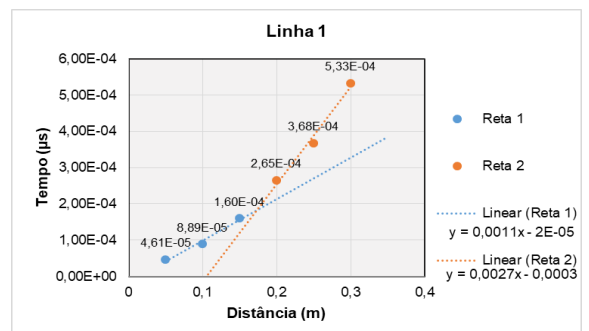
Figura 7 - Gráfico com retas e ajustes lineares da linha 1

Os resultados obtidos a partir das medições do tempo de transmissão do pulso ultrassônico, transmissão indireta, na face do prisma que ficou exposta à temperatura até atingir 300 C estão demonstrados nas figuras 7, 8 e tabela 1, considerando as 3 profundidades (25 mm; 50 mm; 75 mm). Nesta tabela, destacam-se os valores dos coeficientes "V1" e "V2", os quais foram determinados por meio dos ajustes lineares 1 e 2, respectivamente. A distância em que as retas de ajuste se interceptam é representada por "X". A partir desses dados, foi possível calcular a espessura de concreto deteriorada, conforme a seguinte

Equação, $(e = \frac{X}{2} * \sqrt{\frac{V2-V1}{V2+V1}})$. Todos os cálculos e ajustes lineares foram realizados utilizando o software Excel.

V1	V2	X (m)	e (m)
Linha 1	0,0011	0,0027	0,175	0,05677
Linha 2	0,002	0,0023	0,4333	0,05723
Linha 3	0,0012	0,0023	0,1636	0,04586
Média				53,3 mm

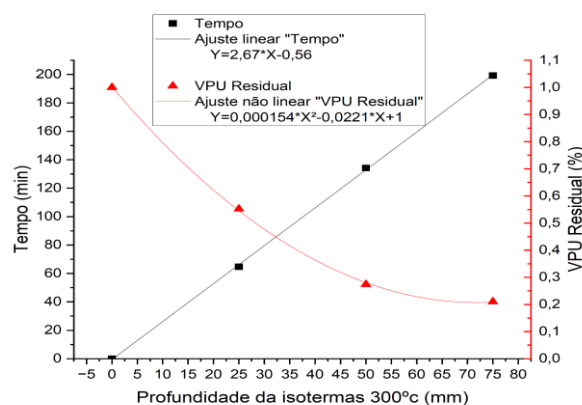
Figura 10 – Gráfico comparando VPU residual, tempo e Profundidade de monitoramento a 300°C

Com base nisso, foi elaborado um gráfico (Figura 10) que relaciona a progressão da isoterma de 300°C com o tempo total de exposição e a VPU residual, obtida por transmissão direta (direção transversal). Assim, foi possível visualizar a evolução da temperatura até atingir 300°C, e a sua influência na VPU residual.

Considerando a premissa de que o concreto pode sofrer enfraquecimento quando exposto a temperaturas superiores a 300°C, tornando-se estruturalmente instável e representando riscos para os usuários caso nenhuma ação adequada seja tomada (TASK GROUP, 2008), esta pesquisa constatou reduções de aproximadamente 46% na VPU. Essa redução corresponde ao comprometimento da camada mais superficial em torno de 25 mm de profundidade.

Além disso, foram verificados valores residuais de VPU de cerca de 27% para deteriorações com 50 mm de profundidade e de 21% para 75 mm de profundidade.
