INFLUÊNCIA DAS BARRAS NA PROPAGAÇÃO DE ONDAS DE ULTRASSOM EM PEÇAS DE CONCRETO ARMADO

Palavras chave: Ultrassom, Concreto Armado, Ensaio não Destrutivo

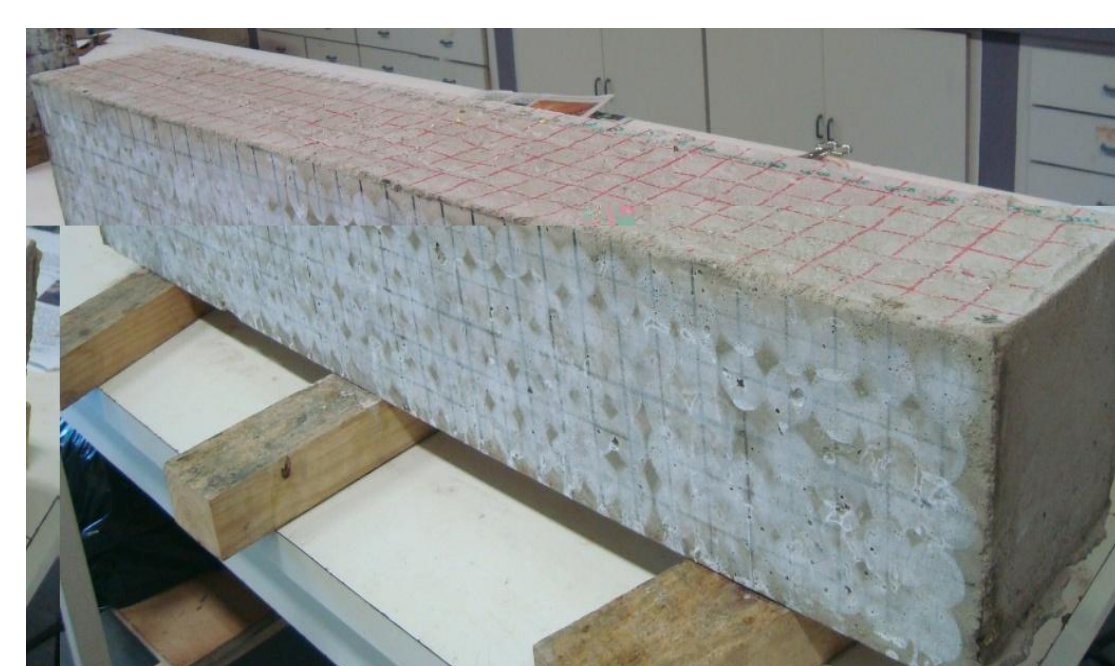
Figura 2 - Malha de medição

Após a cura da viga desenhou-se uma malha XY de 30 mm por 30 mm na lateral e nas extremidades, de acordo com a Figura 3. Os ensaios utilizando os equipamentos eletromagnético e de ultrassom foram realizados nos pontos de encontro entre as direções X e Y e, também, na direção longitudinal da viga.

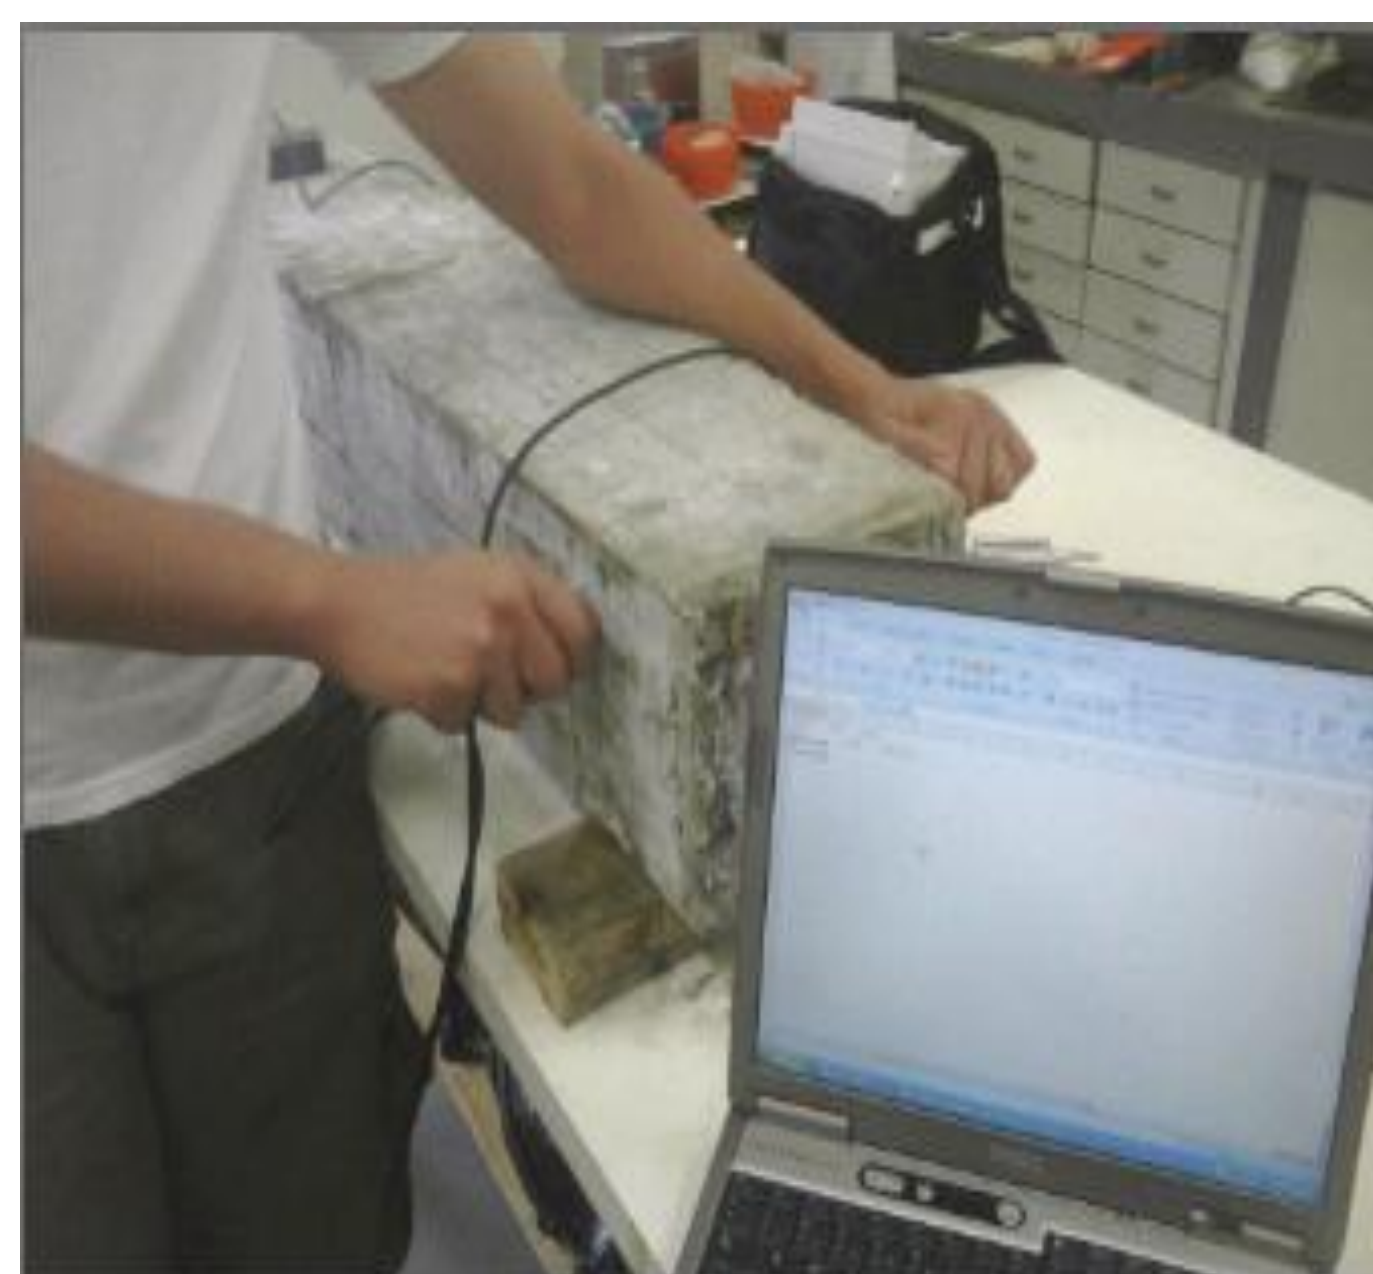
Figura 3: Posicionamento dos transdutores durante o ensaio de Ultrassom na malha XY (faces da peça)

Com a malha realizou-se o ensaio de ultrassom tanto na lateral da viga quanto nas extremidades com o equipamento (USLAB, AGRICEF, Brasil)

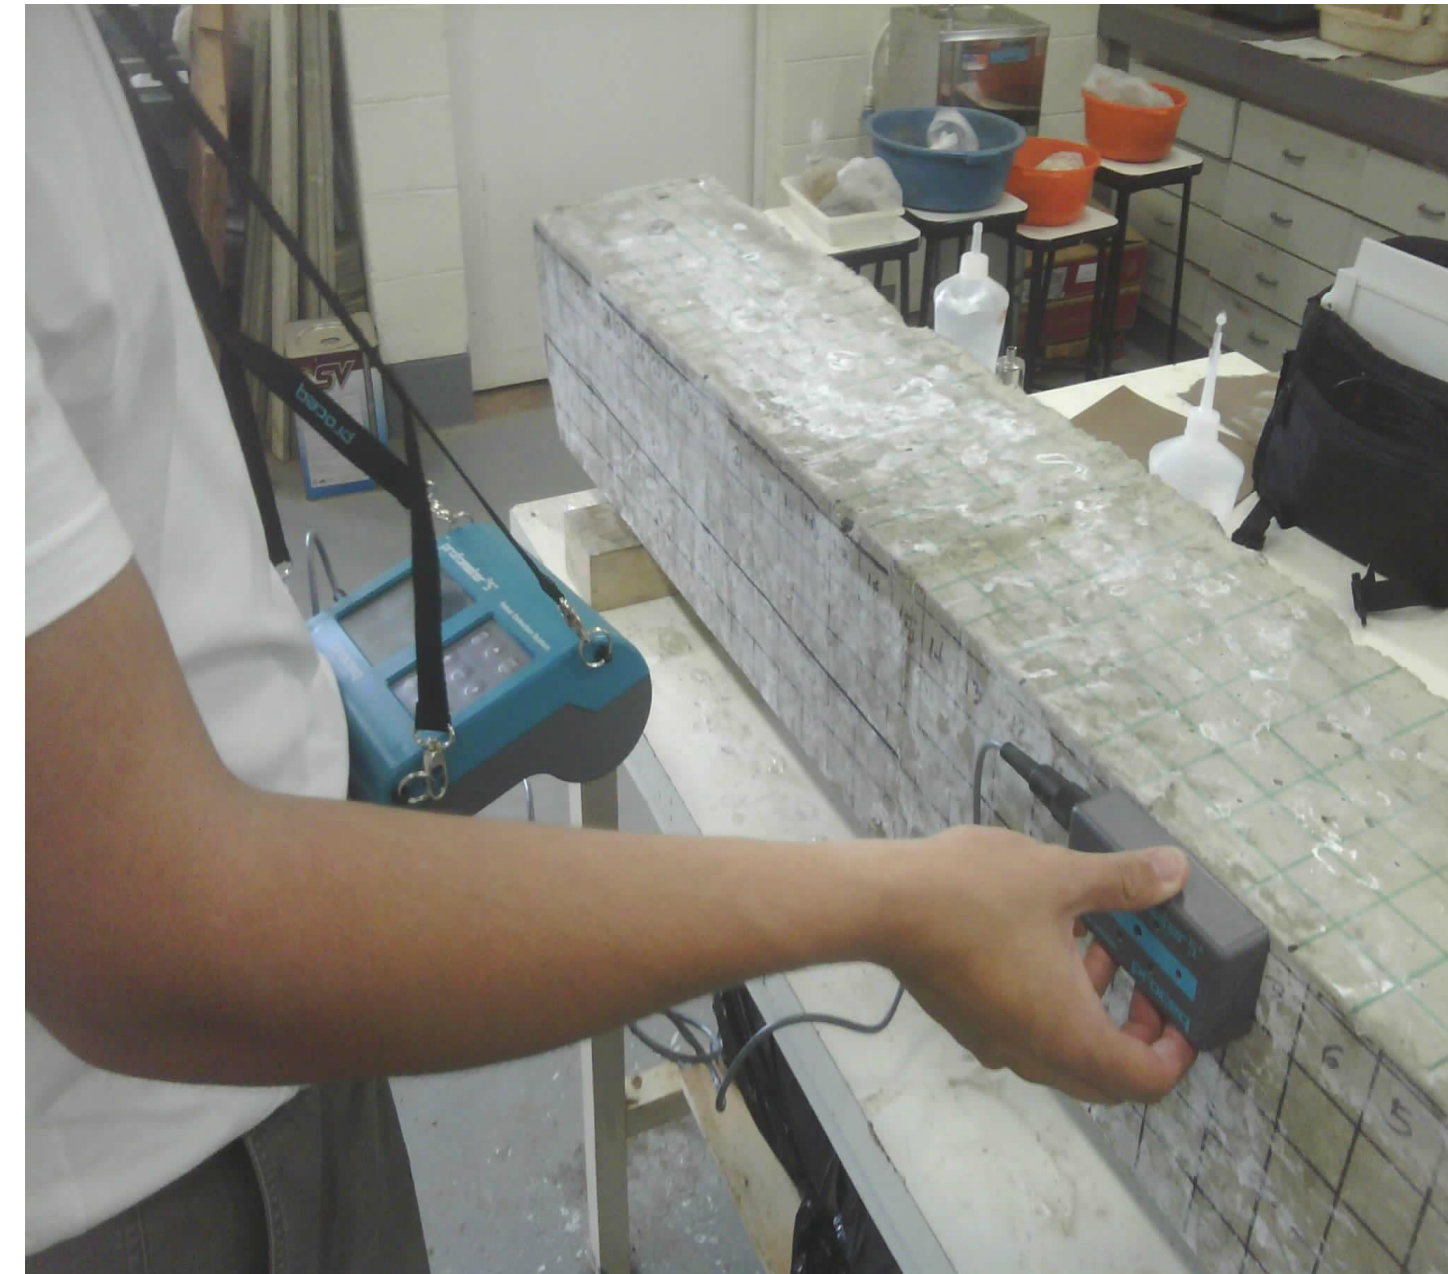
Figura 4 - Ensaio com o detector de barras PROFOMETER5+.

Com o detector de barras comercial (Profometer 5+), realizou-se o ensaio apenas na lateral da viga

O detector de barras comercial (Profometer5+, Proceq, Brasil) obteve resultados satisfatórios na detecção de barras quando posicionado na lateral da viga. Os dados de diâmetro das barras, no entanto, não foram adequados, já que a bitola indicada foi 20% maior do que a real. O cobrimento foi detectado com apenas 5% de diferença (apenas 1 mm), mas não se pode concluir que essa diferença seja um erro, uma vez que a armadura pode ter sofrido deslocamento durante a concretagem.
