SISTEMA CONSTRUTIVO EM «STEEL FRAMING»: O PROBLEMA DA FISSURA NAS JUNTAS ENTRE PLACAS CIMENTÍCIAS DE FECHAMENTO

FACULDADE DE ENGENHARIA CIVIL ARQUITETURA E URBANISMO

Palavras-chave: Light Steel Framing - Fissuras - Patologias - Tratamento - Juntas

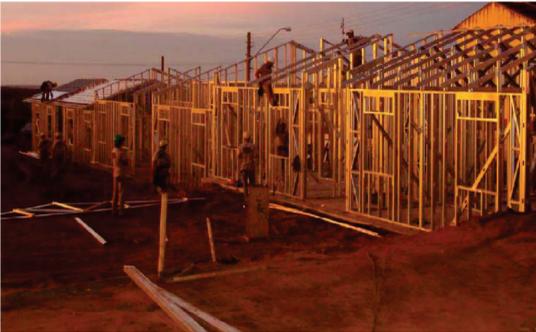
Figura 1 – Utilização da linguagem LSF. Fonte: Construtora Sequencia

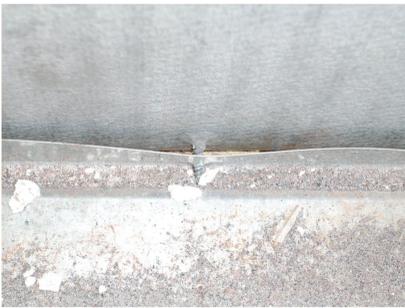
Figura 3 – Elemento de fixação colocado incorretamente deformação da guia Fonte: SAURO, 2009
