Introdução

O objetivo desse projeto de pesquisa foi avaliar o uso do ultrassom como ferramenta de detecção da presença de defeitos internos em peças estruturais de concreto.

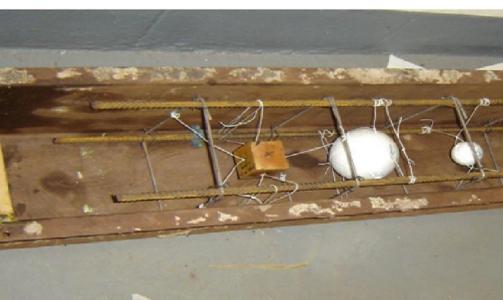
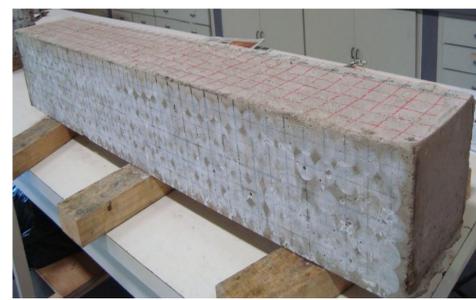
Para esse projeto foi concretada uma viga na qual foram inseridos objetos estranhos, tais como bolinhas de isopor de diferentes diâmetros (25 mm , 50 mm e 100 mm) e cubo de madeira (aresta de 50 mm), com a finalidade de simular defeitos no interior do concreto. Essa viga foi ensaiada por ultrassom com transdutores de diferentes frequências (25 kHz, 45 kHz e 80 kHz).

Viga com os objetos fixados e viga concretada

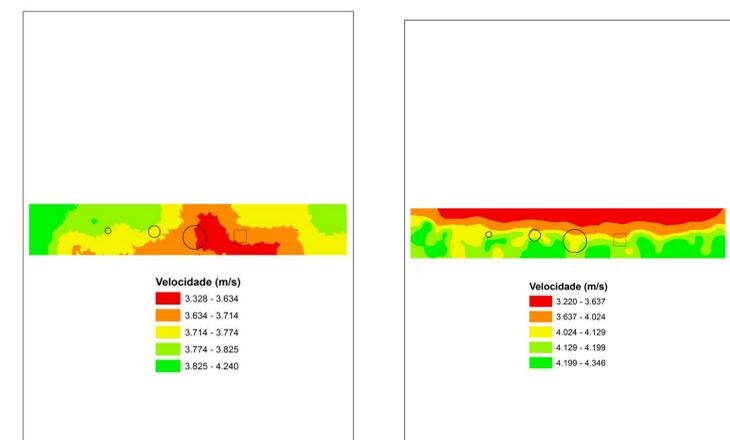
Imagens geradas por ultrassom com o transdutor de 45 kHz

Apesar das imagens geradas não nos fornecerem o contorno exato do objeto, fica evidente que quanto maior o tamanho do objeto no interior da viga, menor foi a velocidade de propagação da onda de ultrassom (cor vermelha) na região, o que consequentemente indica uma pior condição do concreto. Além disso, a região afetada parece propagar o efeito nas regiões adjacentes (cor laranja).

A partir dos resultados conclui-se que, utilizando o equipamento de ultrassom nacional desenvolvido pela parceria Agricef e FEAGRI/UNICAMP, foi possível detectar as regiões onde o concreto apresentava-se em piores condições em função da inserção dos objetos que simularam defeitos na viga, mas não foi possível detectar seu exato posicionamento e contorno. A utilização de objetos maciços no interior do concreto não se mostrou adequada para analisar a sensibilidade do ultrassom na detecção da falta de homogeneidade, já que outros fatores tais como o comprimento de onda e dimensão dos agregados afetam o resultado. O ideal é buscar simular as descontinuidades por meio da inserção de vazios no interior do concreto, uma vez que nesse caso espera-se que as variações de velocidade sejam mais significativas e que as interferências sejam menores.
