# Caracterização Hidrogeológica dos Aquíferos Bauru e Guarani no Município de Catanduva – SP

Universidade Estadual de Campinas (UNICAMP) - Campinas, São Paulo, Brasil  
Instituto de Geociências - IG

**Guilherme Félix Motta** - Bolsista PIBIC/CNPq [guilhermemotta@rtv.unicamp.br](mailto:guilhermemotta@rtv.unicamp.br)

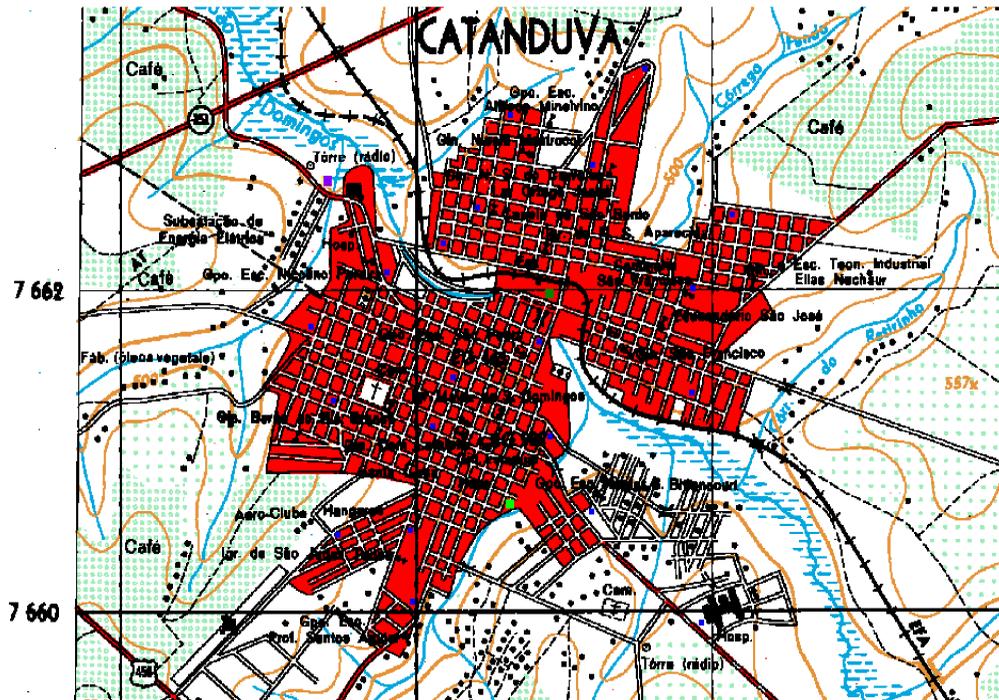
FIGURA 1: Recorte de mapa topográfico com poços plotados. Fonte: IBGE, Folha Topográfica de Catanduva Escala 1:50000

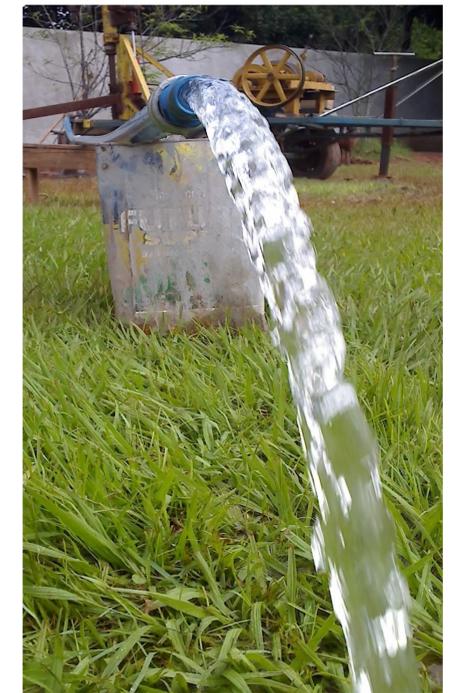
FIGURA5: Exploração no aquífero Bauru

✓ A avaliação dos poços abastecedores do município constatou intenso regime explorativo em 29 dos 72 poços da prefeitura;

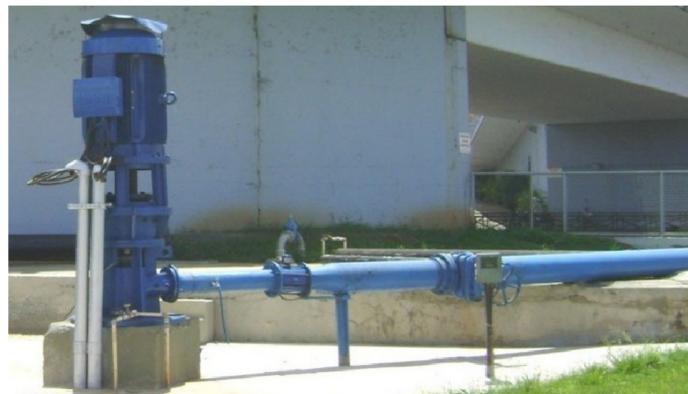
FIGURA 2 : Principal poço profundo (Guarani) – 25 % de abastecimento municipal

✓ Estudo dos dois principais poços (águas do Guarani) que juntos oferecem maior oferta de água e representatividade em área, permitiram afirmar que o lençol da região rebaixou a índices críticos em períodos de alta demanda de água. Profundidades: 805 metros, vazão de 395 m<sup>3</sup>/hora - 808 metros, vazão de 350 m<sup>3</sup>/hora – temperatura de ambos: 32°C;

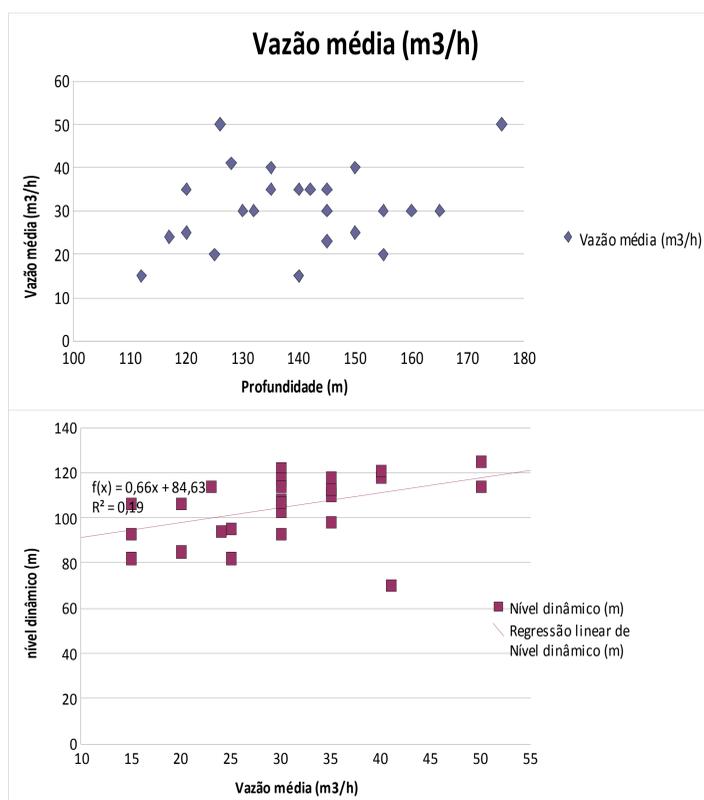
FIGURAS 3 e 4: Distribuição dos valores de nível estático com a profundidade dos poços e indicativo de tendência negativa de nível dinâmico com os aumentos de produtividade
