Autor: Jozias Caetano de Souza Bravo  
Orientador: Prof. Dr. Pedro Wagner Gonçalves  
Agência Financiadora: CNPq/Pibic  
Instituto de Geociências - UNICAMP

Palavras-chave: Ensino de Geociências - Hidrogeologia - Contaminação

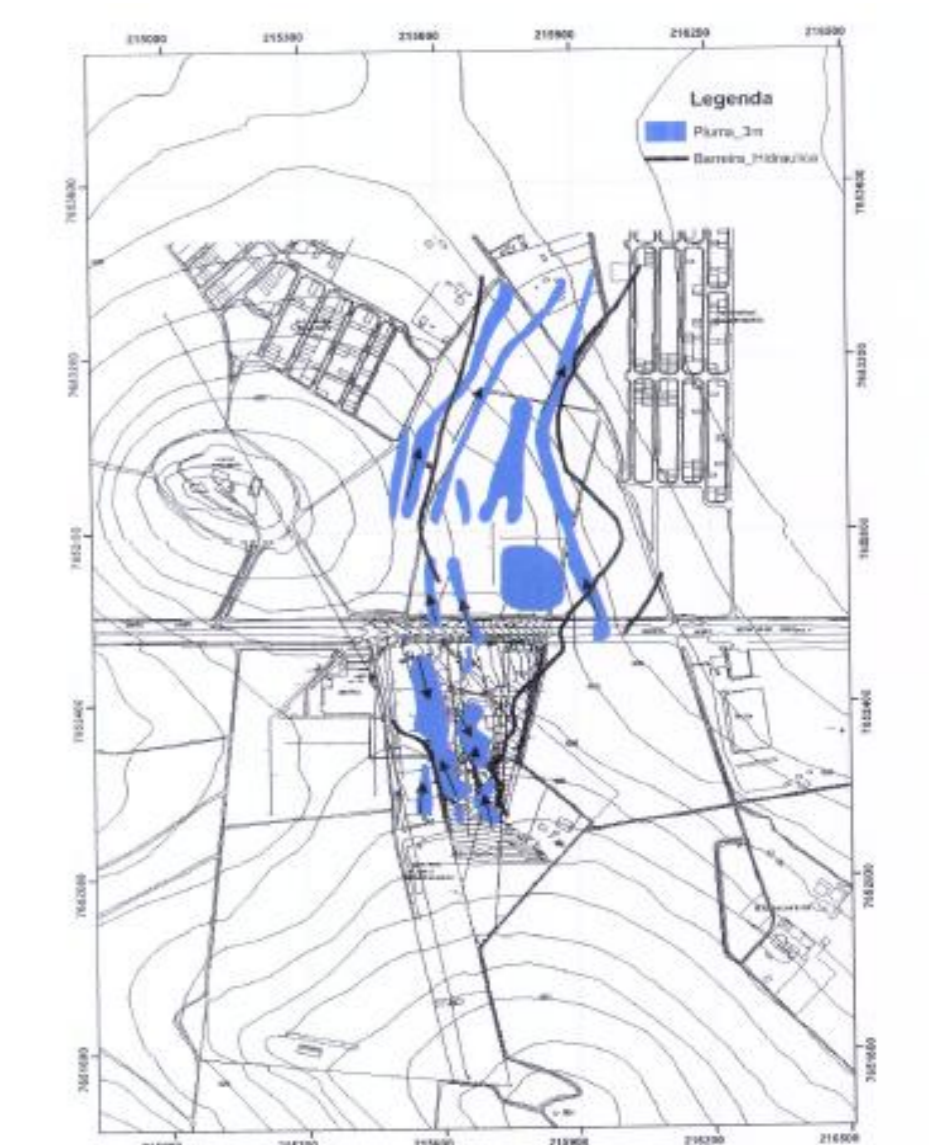
Figura 7 - Comportamento da Pluma obtido a partir de dados geofísicos a 3m de profundidade (Mio e Corrêa, 20??)
