AVALIAÇÃO DA QUALIDADE DE IMAGEM EM TOMOGRAFIA COMPUTADORIZADA DE FEIXE CÔNICO DA REGIÃO DE TERCEIRO MOLAR INFERIOR UTILIZANDO DIFERENTES PROTOCOLOS DE MILIAMPERAGEM

SOUZA TC; NEVES FS; BÓSCOLO FN

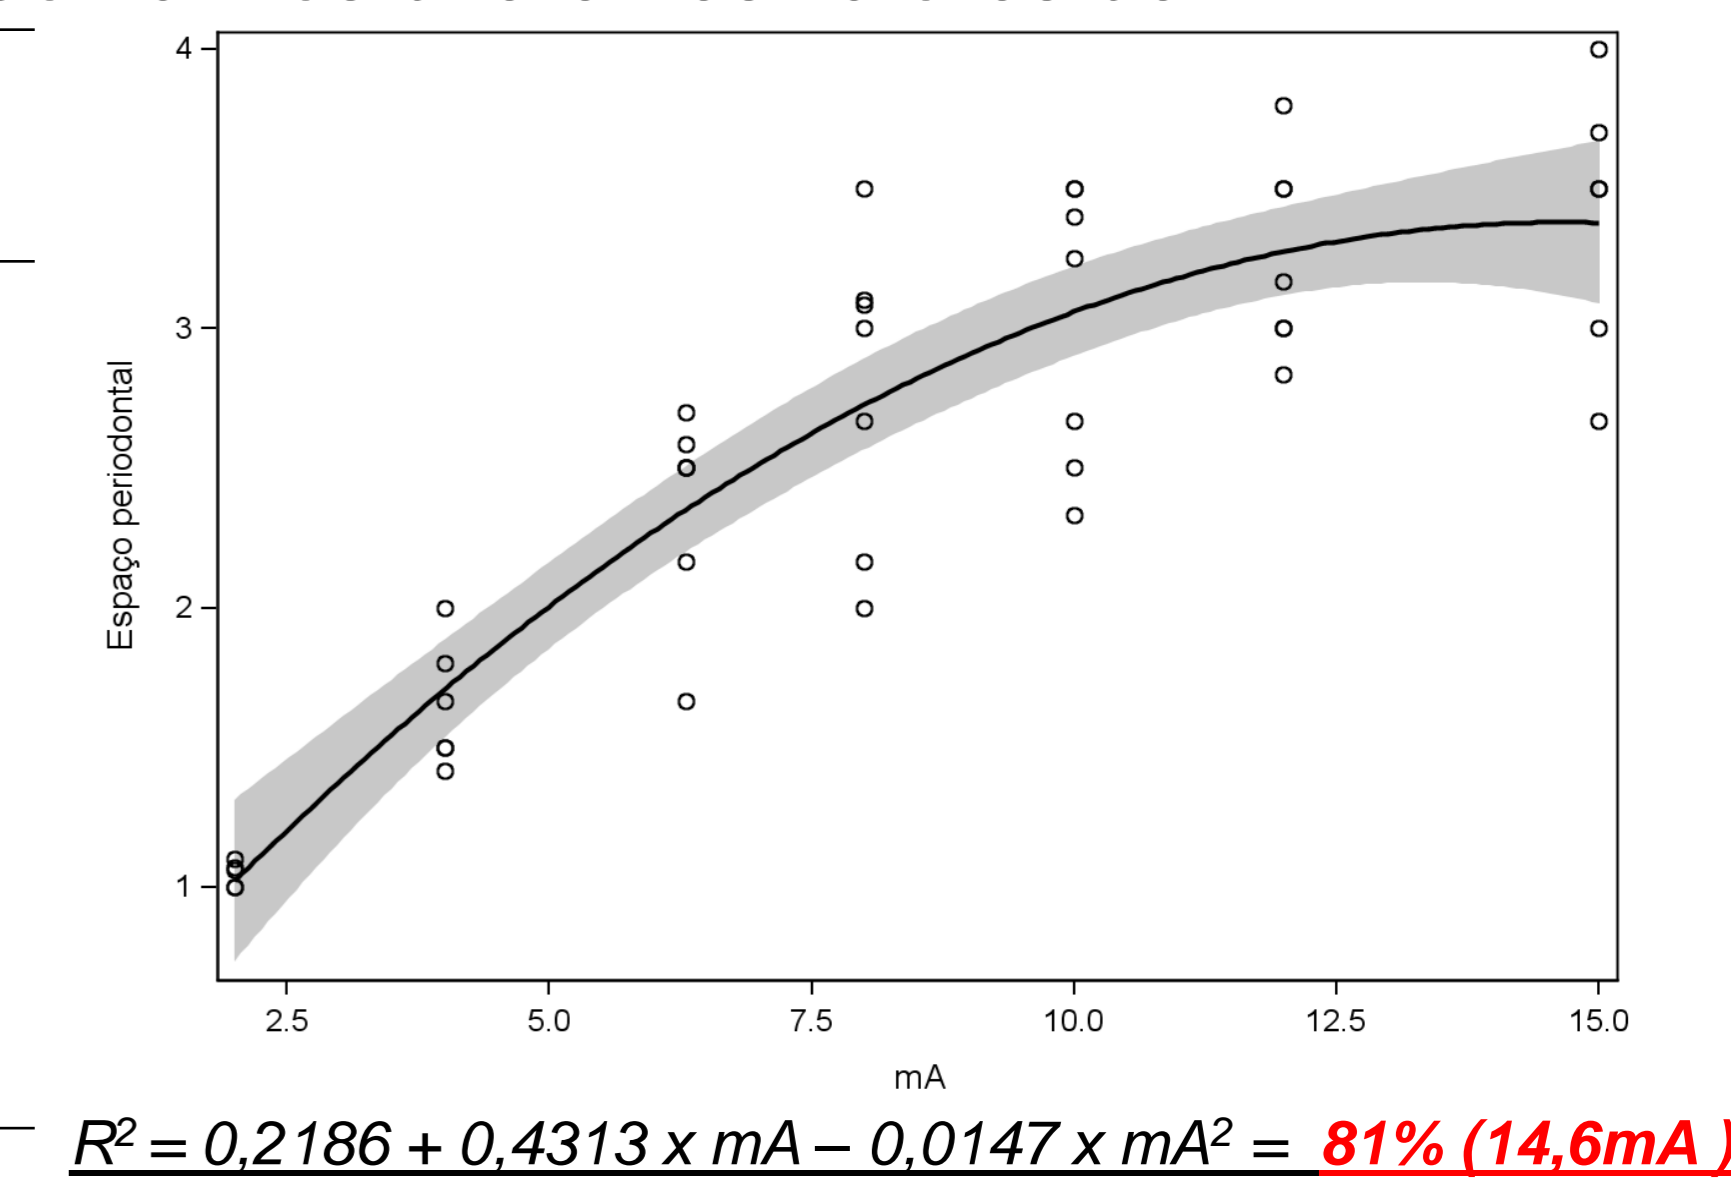
Tabela 2. Análise estatística do espaço periodontal nos diferentes valores de mA.

mA	Média	Desvio padrão	Teste de Tukey
2	1.047	0.045	c
4	1.647	0.221	c
6.3	2.374	0.351	b
8	2.788	0.541	ab
10	3.021	0.504	ab
12	3.257	0.349	a
15	3.394	0.483	a

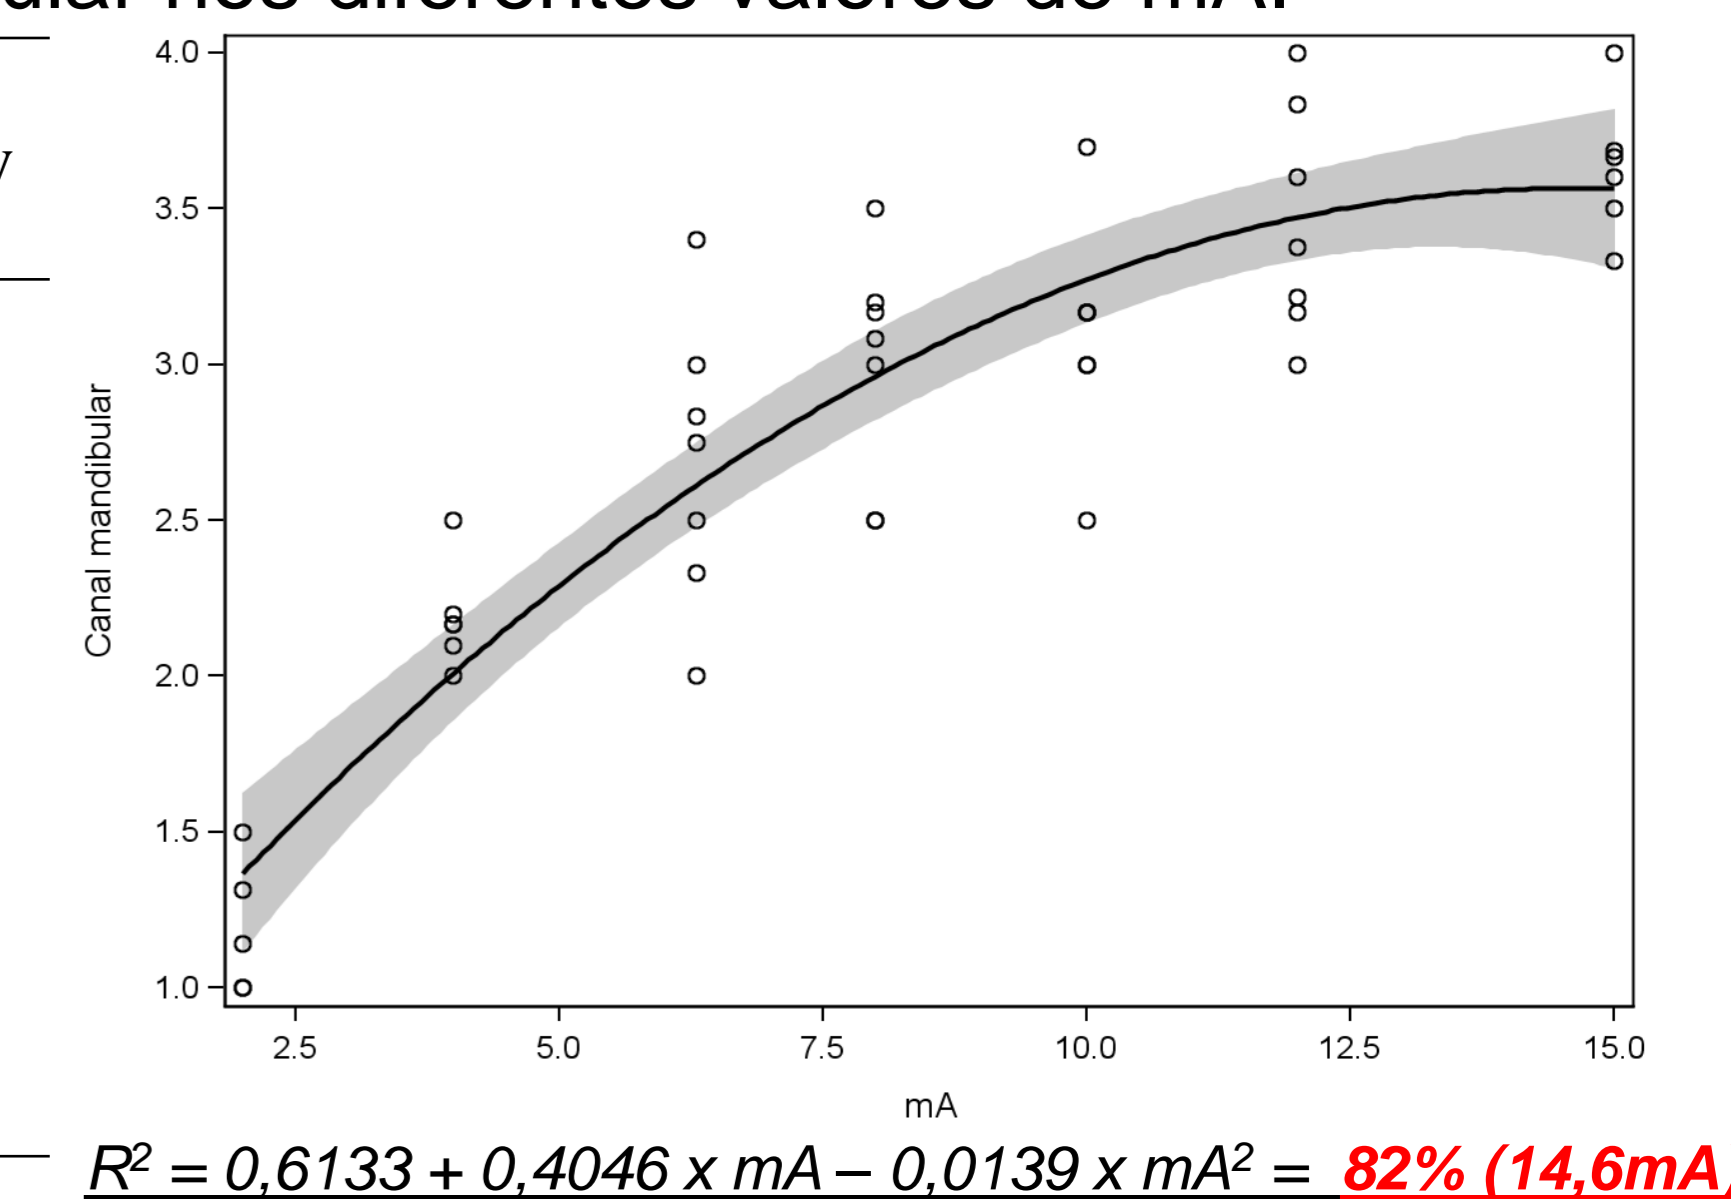
Tabela 5. Análise estatística do canal mandibular nos diferentes valores de mA.

mA	Média	Desvio padrão	Teste de Tukey
2	1.191	0.215	e
4	2.189	0.168	d
6.3	2.688	0.459	c d
8	2.993	0.371	bc
10	3.100	0.354	abc
12	3.456	0.369	ab
15	3.631	0.222	a

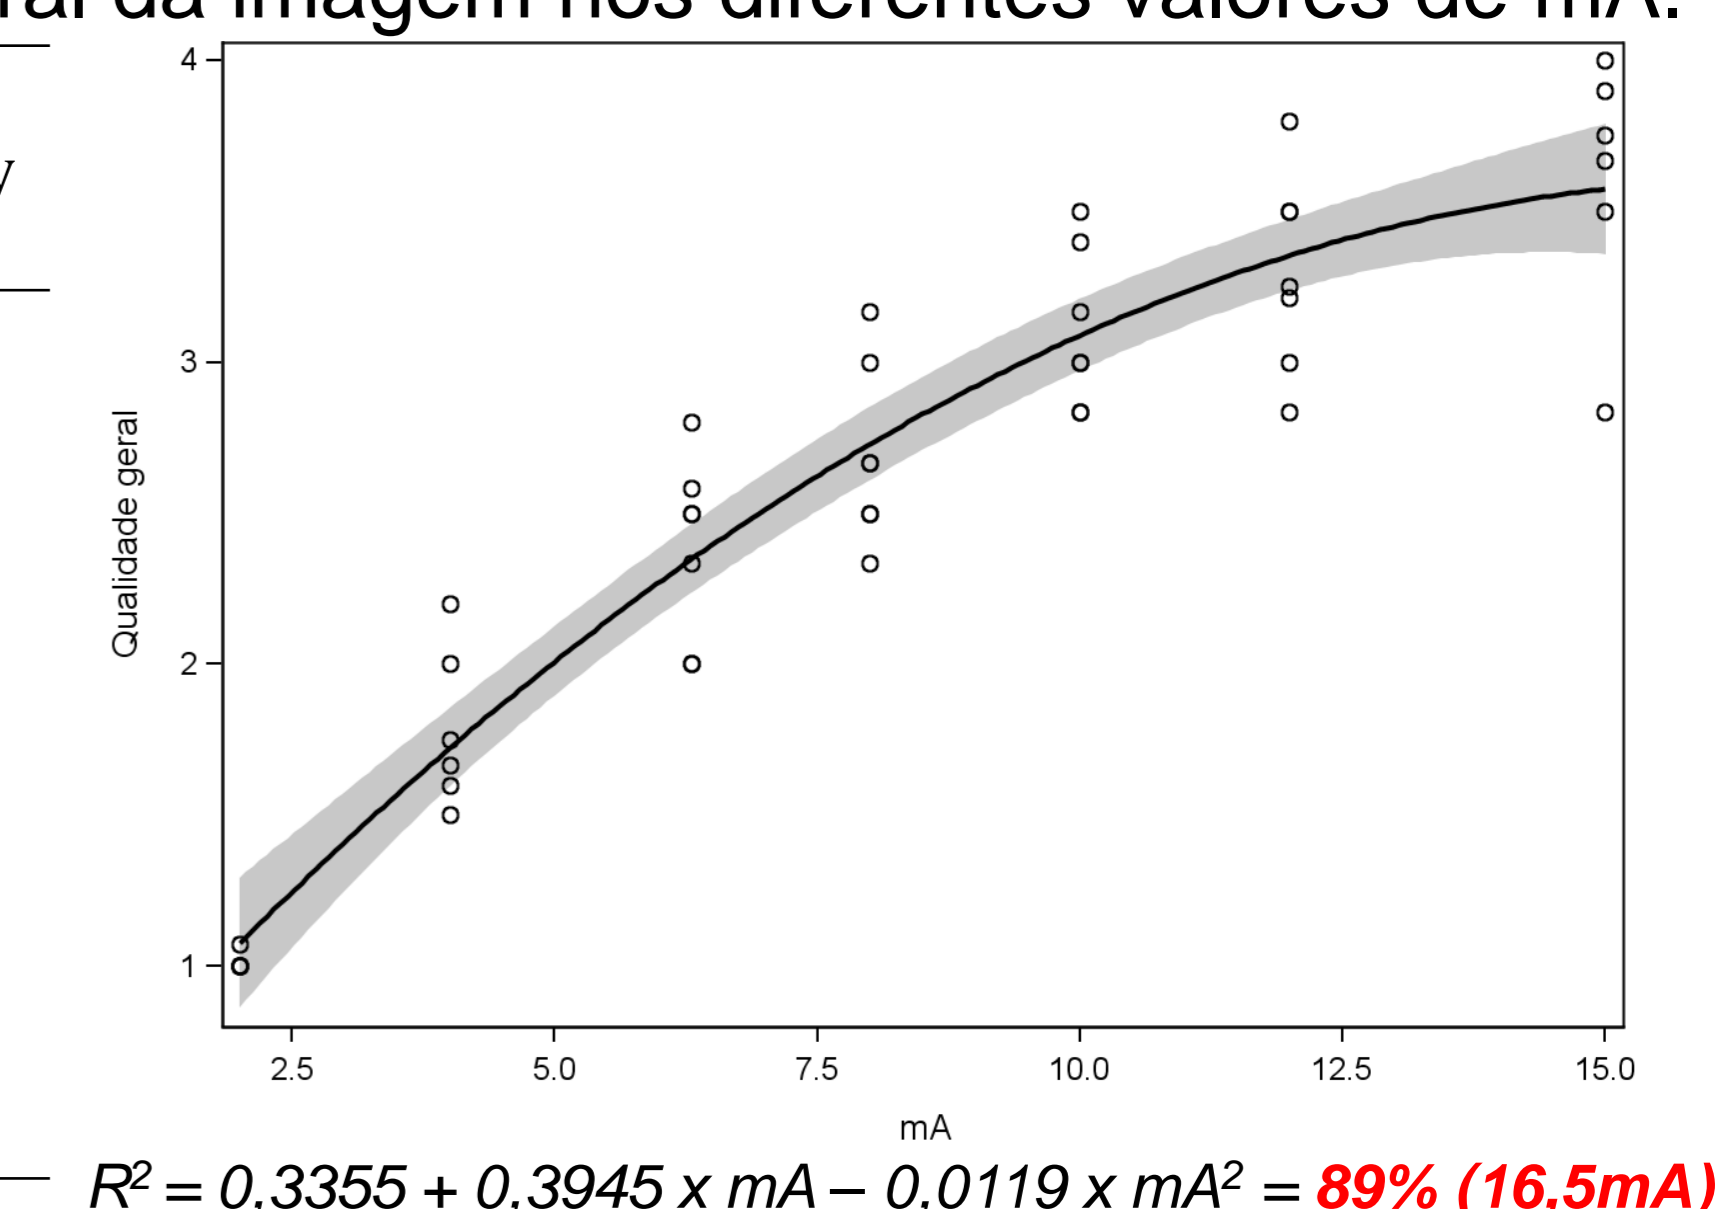
Tabela 6. Análise estatística da qualidade geral da imagem nos diferentes valores de mA.

mA	Média	Desvio padrão	Teste de Tukey
2	1.014	0.032	e
4	1.786	0.264	d
6.3	2.388	0.299	c
8	2.690	0.295	b c
10	3.105	0.263	a b
12	3.300	0.329	a
15	3.608	0.418	a
