ESTUDO DA CORROSÃO DAS LIGAS Al-7%SiMg (A356) e Al-11%SiMg (A413) USADAS EM RODAS AUTOMOTIVAS

Palavras-Chave: Degradação por corrosão; Análise por imersão; Rodas de ligas leve.

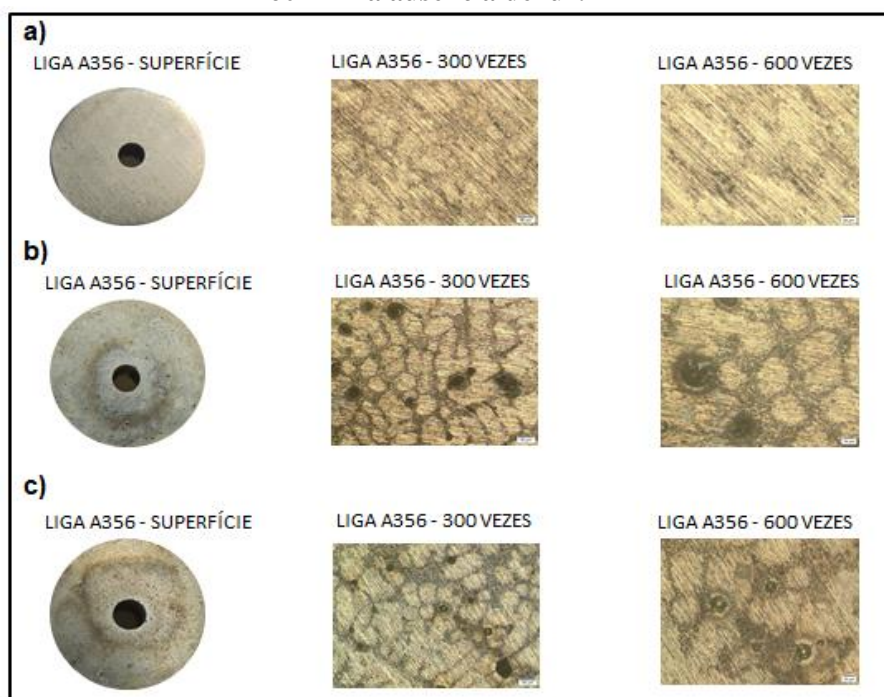
Figura 3. Superfície e microscopia da liga A356 (a) 0h; (b) 6072h na presença de luz (c) 6072h na ausência de luz.

Para melhor compreensão da atuação do meio corrosivo em contato com as ligas e a relação da microestrutura com a degradação por perda de massa, as Figuras 3 e 4 mostram os CPs antes e após a imersão (6072h) na presença e ausência de luz das ligas A356 e A413.

Através das imagens pode-se perceber que antes da corrosão (Figura 3 (a)) a superfície ainda não apresenta poros e manchas. Já após 6072h de ensaio na presença de luz (Figura 3 (b)) vê-se uma superfície com furos maiores e em maiores quantidades. Manchas também são destacadas, variando de tons em diferentes regiões do CP. A morfologia apresenta dendritas bem definidas e poros grandes e profundos. Um comportamento similar também pôde ser observado na corrosão com ausência de luz após 6072h (Figura 3 (c)), no qual a superfície do CP está totalmente comprometida com manchas realçadas e grande número de poros. Sua morfologia apresenta furos grandes e próximos uns dos outros. Logo, embora a perda de massa não seja expressiva na liga, a corrosão impacta muito em seu aspecto físico e microestrutural.
