DENTES SUBMETIDOS À AÇÃO DO CALOR: ANÁLISE MACROSCÓPICA E MICROSCÓPICA PELA MICROSCOPIA ELETRÔNICA DE VARREDURA (MEV) DOS TECIDOS DENTÁRIOS E SEUS RESPECTIVOS MATERIAIS RESTAURADORES

Palavras-Chave: identificação humana, carbonizados, materiais dentários, temperatura, MEV.

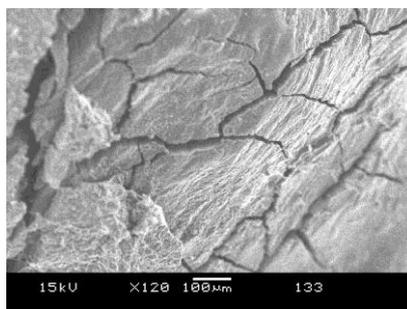
Figura 1: Análise por MEV de resina microhíbrida queimada a 800°C, em um aumento de 120x

Aos 600°C, o dente torna-se preto, já a resina apresenta-se na cor branca. É possível ver uma leve contração do material, evidenciando os limites da restauração. Aos 800°C, o dente continua preto e o material acinzentado. Porém, houve uma fratura extensa tanto do elemento dental, quanto da restauração. Aos 1000°C, houve um desprendimento do material restaurador da cavidade (impedindo a análise do mesmo) e fratura do elemento dental, que se apresenta branco com manchas acinzentadas. E por fim, aos 1200°C o elemento dental apresenta-se na cor branca, com aspecto de giz. Já o material restaurador apresenta um aspecto vítreo, rosa claro transparente com contração das margens laterais da restauração. Na análise MEV, a resina apresenta diversas rachaduras (Figura 1), lembrando terra seca (Figura 2).

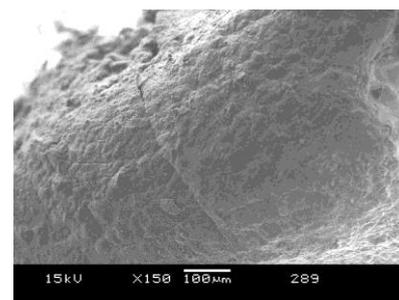
Figura 3: Análise por MEV de resina nanohíbrida queimada a 800°C, em um aumento de 150x

Aos 200°C a restauração é amarela. A partir de 600°C o dente apresenta-se cinza e o material preto. A 800°C em diante, o material apresenta-se branco com trincas. Na análise MEV, o material lembra uma casca de mexerica (Figura 3).

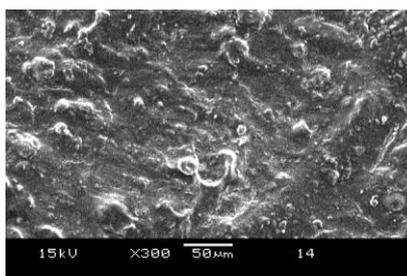
Figura 4: Análise por MEV de resina flow queimada a 200°C, em um aumento de 300x

Houve fratura do material, porém sem perda de estrutura. Aos 800°C, o dente apresenta-se preto e o material cinza, com trincas por toda parte. Além disso, a restauração contraiu bastante, sendo possível observar fendas entre o dente e a restauração. Aos 1000°C, o dente apresenta-se cinza e o material branco. Tanto o dente, quanto a restauração fraturaram. Na análise MEV, o material apresenta um aspecto rugoso com algumas erupções (Figura 4), lembrando água borbulhando (Figura 5).

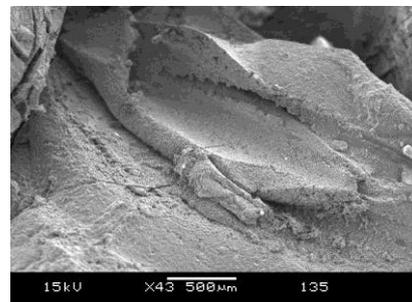
Figura 6: Análise por MEV de resina bulkfill queimada a 800°C, em um aumento de 43x

Aos 200°C, o dente apresenta-se creme e a restauração amarela. A partir dos 600°C, o dente apresenta-se cinza e o material branco. Há uma contração do material, com a formação de uma fenda entre o dente e a restauração. A partir de 1000°C o material fraturou-se. Aos 1200°C, o dente apresenta-se branco, com aspecto de giz e o material marrom escuro. O dente, à essa temperatura, também fraturou. Na análise MEV, o material lembra um cimento fresco (Figura 6). A análise elemental foi realizada somente em duas amostras, até o momento, onde foi possível identificar Al, Si, P, In, Ca, Ba, Ti e Fe a 200°C, e Al, Si, Zr, Yb a 800°C.

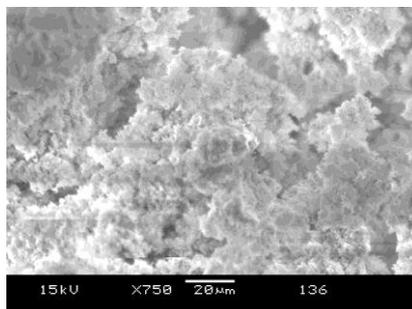
Figura 7: Análise por MEV de hidróxido de cálcio queimado 800°C, em um aumento de 750x

Aos 1000°C, o dente apresenta-se cinza claro com manchas alaranjadas e o material amarelo e contraído, com trincas por toda a sua extensão. Na análise MEV, o material apresenta-se liso com algumas manchas. Em um aumento mais aproximado (Figura 7), lembra flocos de neve (Figura 8). Na análise elemental, foi possível identificar o Ca em todas as amostras, compondo mais de 60% dos elementos (exceto a 600°C, onde sua composição chegou a 30%). Portanto, o EDS pode ajudar na identificação positiva do material, porém é preciso cautela para não confundir com o próprio elemento dental.

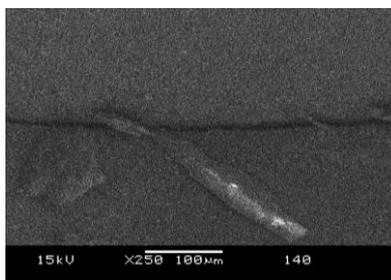
Figura 9: Análise por MEV de óxido de zinco e eugenol queimado a 800°C, em um aumento de 250x

A 200°C, o dente apresenta-se creme com manchas pretas e o material levemente cinza. A 400°C, 1000°C e 1200°C o dente apresenta-se branco. A 600°C e 800°C, cinza. Já o material é branco a partir de 400°C. Na análise MEV, o material é liso (Figura 9), porém riscado, lembrando asfalto (Figura 10). A análise elemental ainda não foi finalizada (a amostra de 1000°C não foi realizada), porém é possível identificar que o Zn aparece em todas as amostras, compondo a maioria do material e acompanhado de Si e Al (que só não aparece a 800°C). Portanto, o EDS pode ajudar na identificação positiva do material.

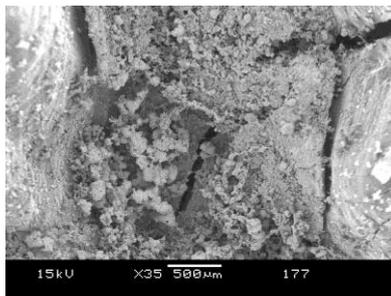
Figura 8: Análise por MEV de amálgama queimado 1000°C, em um aumento de 35x

À análise MEV, o material apresenta um aspecto de poeira (Figura 8 e Figura 9) (exceto as bolhas de material formada a 800 e 1200°C, que apresentam um aspecto liso).

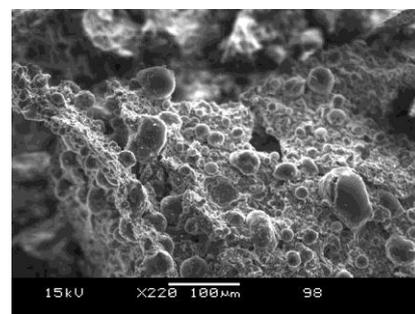
Figura 10: Análise por MEV de ionômero de vidro queimado 600°C, em um aumento de 220x

Aos 200°C e 400°C o dente apresenta cor creme, com manchas escurecidas dispersas. O material apresenta-se marrom aos 200°C, com trincas. Aos 400°C, apresenta-se preto e contraído. Aos 600°C, o dente apresenta-se cinza com manchas brancas e o material cinza. A partir dessa temperatura há fratura de dente e restauração, além da formação de trincas e mini trincas no material. A partir de 800°C o dente apresenta-se branco. Já o material apresenta-se cinza, tornando-se branco aos 1200°C. Na análise MEV, o material apresenta-se como um aglomerado de esferas, lembrando uma espécie de coral (Figura 10).

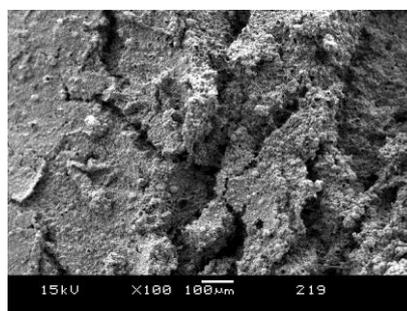
Figura 11: Análise por MEV de ionômero de vidro modificado por resina queimado 1200°C, em um aumento de 100x

Aos 200°C, a restauração apresenta-se marrom e laranja, manchada. A partir de 600°C o dente apresenta-se cinza e a restauração branca. De 800°C a 1200°C o dente apresenta um aspecto de giz branco. A 800°C o material apresenta-se preto, tornando-se branco com pontilhados alaranjados a 1000°C e branca com aspecto de giz a 1200°C, além de contração do material. Houve fratura do material e dente a 600°C e a 800°C. No MEV, o material tem um aspecto esfarelado, de areia cinética (Figura 11 e Figura 12).

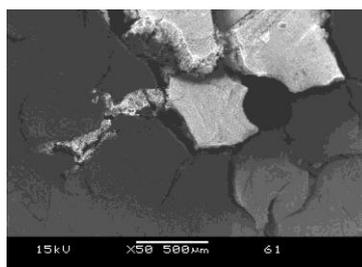
Figura 13: Análise por MEV de selante resinoso queimado 400°C, em um aumento de 50x

Na análise MEV o material é bem liso (Figura 13), porém com rachaduras. Em um aumento mais aproximado

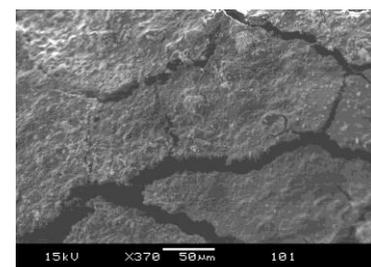
Figura 14: Análise por MEV de selante resinoso queimado 600°C, em um aumento de 370x

apresenta-se rugoso (Figura 14), lembrando uma casca de árvore. A análise elemental do selante resinoso a 1200°C ainda não foi realizada, entretanto, os elementos principais do material (Al, Si e Ba) foram encontrados em todas as amostras, facilitando a identificação do material.
