# Influência da microestrutura do AÇO AISI 4340 na difusão do hidrogênio nascente.

Autores: Anderson Kiyoshi Suzuki (Bolsista),

FACULDADE DE ENGENHARIA MECÂNICA

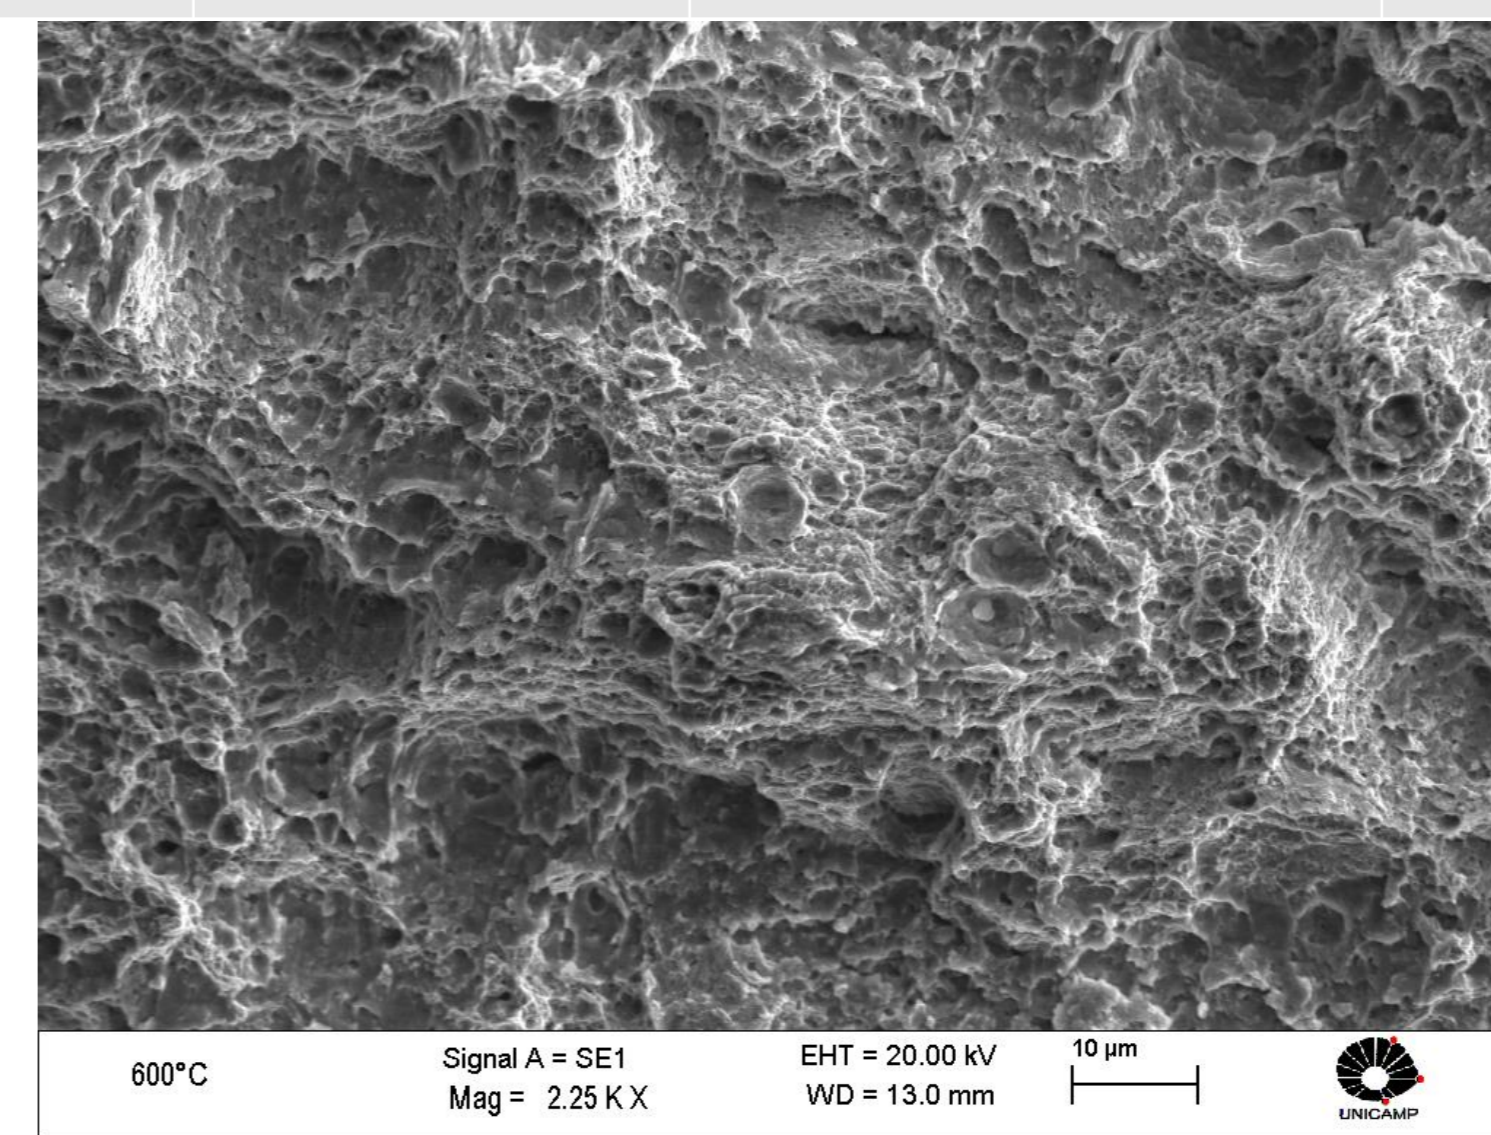
Figura: Análise de micromecanismo de fratura realizada no MEV com aumento de 2000x para o corpo de prova temperado e revenido a 600°C.

Aço	Metalografia	Dureza [HRC]	Coefficiente de difusão	Análise do micromecanismo de Fratura
Temperado	Martensita	34,6	9,7382E-11	Dimples (não evidente)
Revenido 600°C	Martensita Revenida	27,4	2,7966E-11	Dimples (evidente)
Revenido 650°C	Martensita Revenida	21,4	7,3711E-11	Planos de Clivagem
Revenido 700°C	Perlita e Ferrita	38,5	1,0998E-10	Planos de Clivagem (menos evidente)
Revenido 750°C	Martensita	43,9	1,8287E-10	Dimples (Menos evidente)
Revenido 800°C	Martensita	54,4	2,6383E-11	Planos de Clivagem (evidente)
