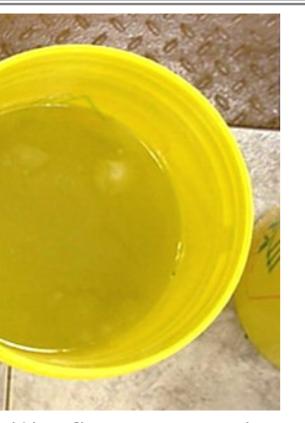
(2) efluente tratado pelo ação de ferro; (4) efluente processo UV/H2O2
