## INTRODUÇÃO

A globalização da economia exige da suinocultura um refinamento tecnológico para aumentar o desempenho dos animais, reduzir custos e melhorar qualidade do produto para se obter competitividade. Uma instalação voltada à produção intensiva ideal planejada para os trópicos prevê uma circulação de ar adequada para remover o excesso de umidade e calor concentrado no interior dos galpões. Este trabalho teve como objetivo avaliar o conforto térmico, gases e a presença de microrganismos e suas inter-relações na produção de suínos nos prédios creche e a identificação das condições de insalubridade dentro destas instalações.

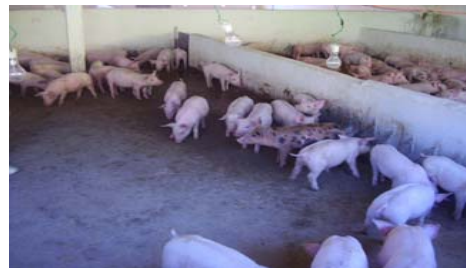
Figura 1. Prédio de Creche (Salto-SP).

Foram coletados dados de temperatura, umidade, velocidade do vento, gases e microorganismos (fungos). O galpão (Figura 1) foi dividido em quadrantes e os dados de temperatura, gases, umidade relativa foram coletados no centro geométrico de cada quadrante a uma altura de 1,5m do piso, utilizando o equipamento Multilog® (Figura 2). A determinação da velocidade do vento (VV) foi realizada com o equipamento anemômetro, da marca Kestrel® 1000 (Figura 3), para luminosidade o luxímetro da marca Hagner® e para níveis de ruído, o medidor da marca PACER®, modelo SL130. Para a coleta de fungos foi utilizado o método de exposição de placas Petri. (Figura 4).
