Programa Institucional de Bolsas de Iniciação Científica – PIBIC/CNPq
Palavras-chaves: Estradas Rurais, Patologias, Gerenciamento

ANEXO 2: MANUAL DE DEFEITOS EM ESTRADAS RURAIS

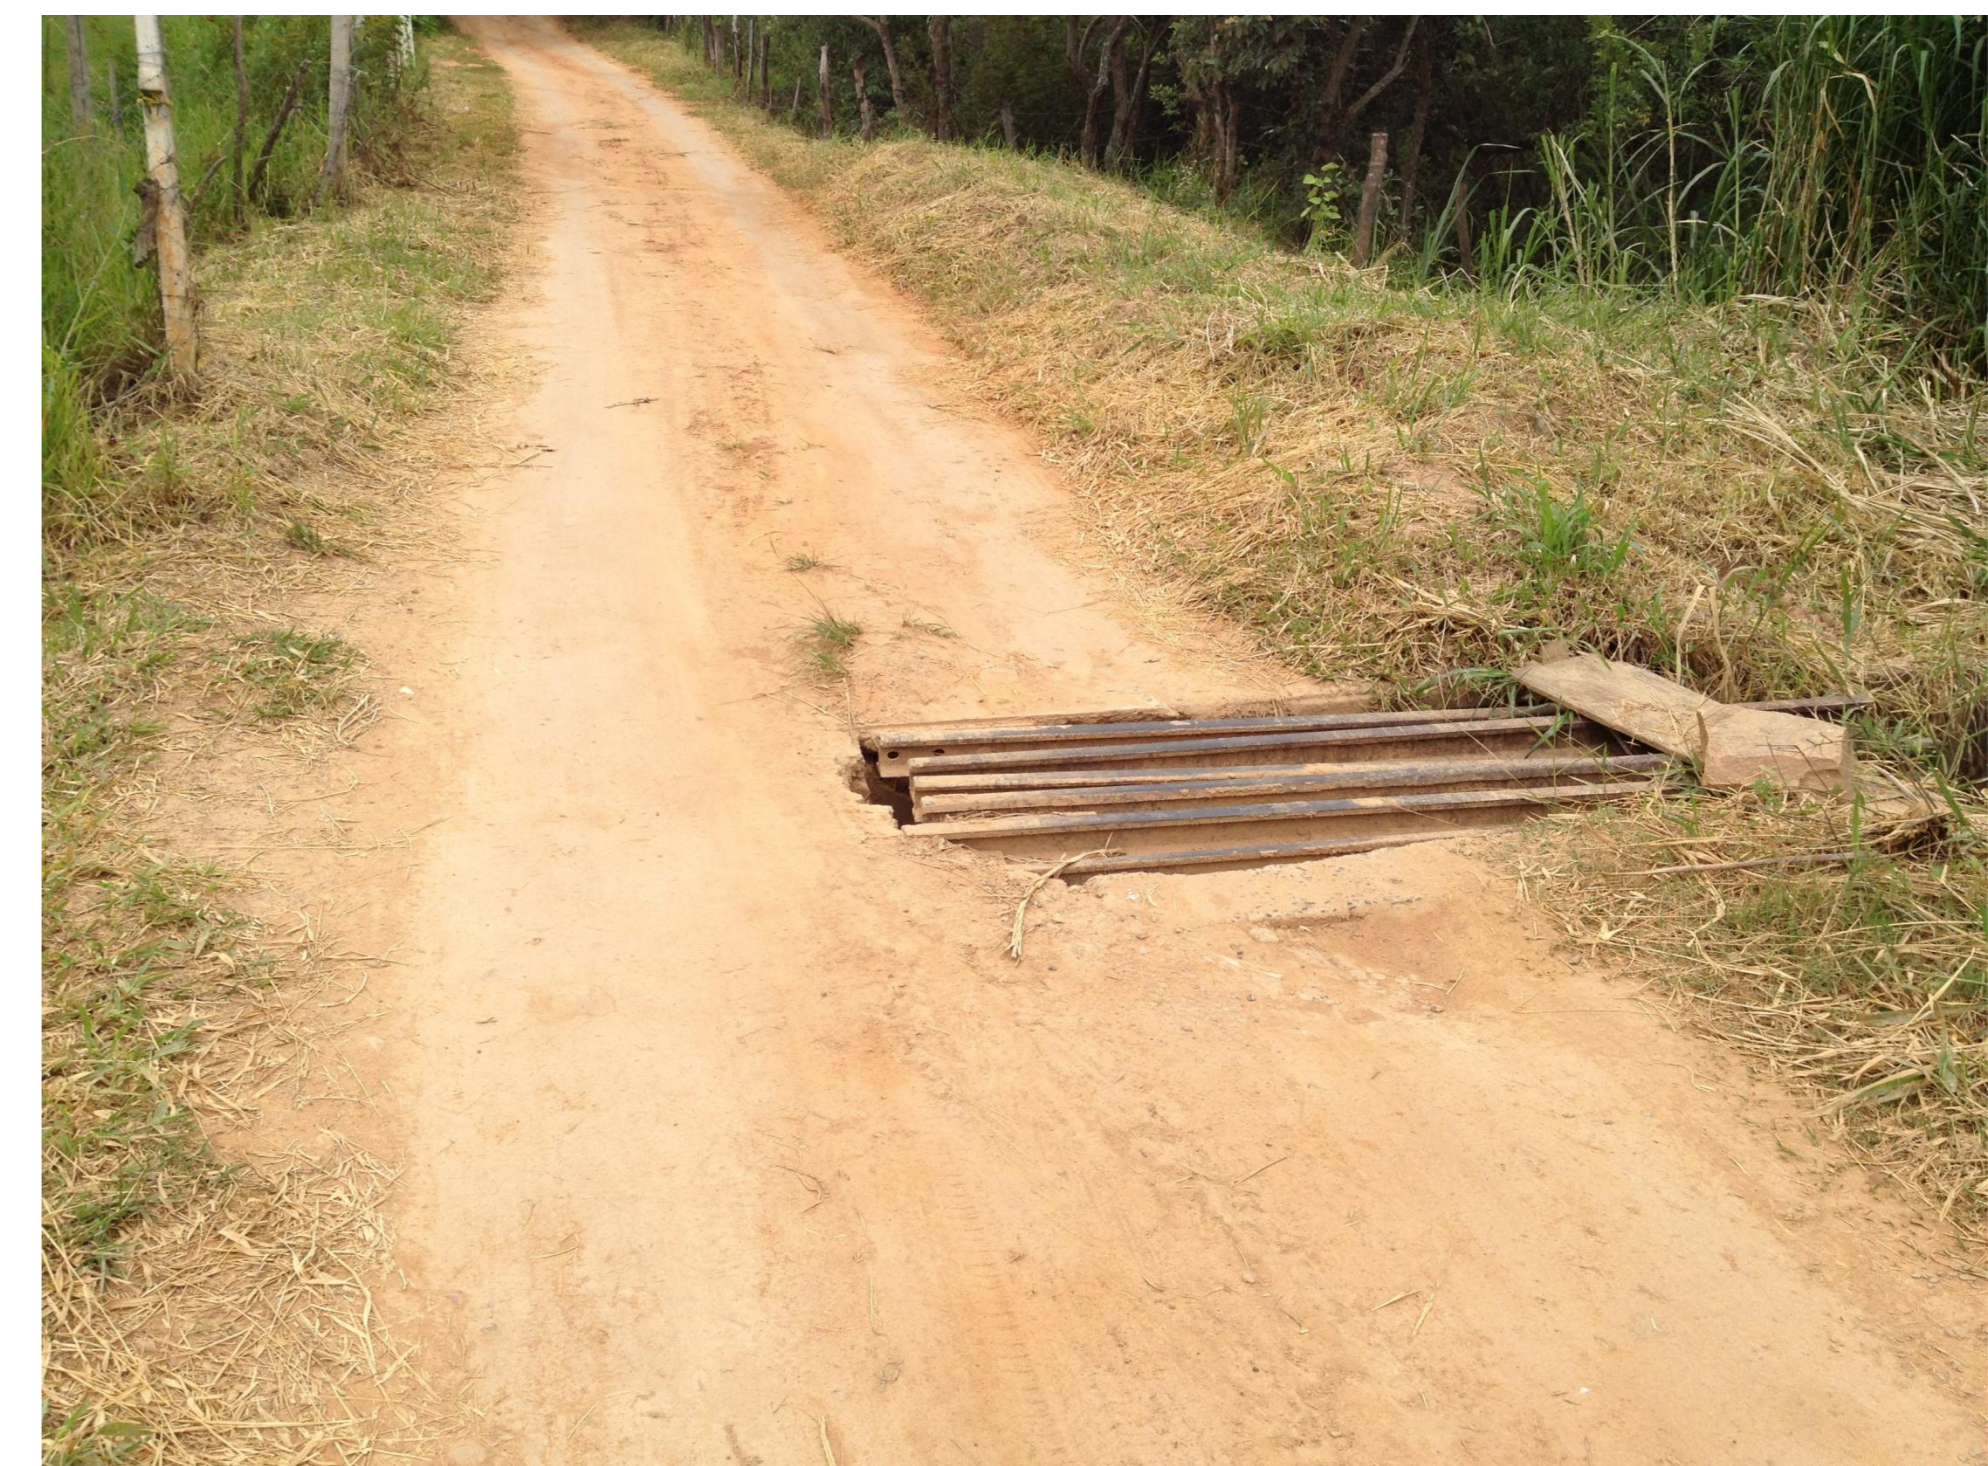
Figura 4: Defeito encontrado - Barragem desestruturada.

OUTROS		CAUSAS	SOLUÇÃO
ÁGUA PARADA SOB A PLATAFORMA	ÁGUA PARADA SOB A PLATAFORMA, DEVIDO À PRESENÇA DE RESÍDUOS PLUVIOMÉTRICA, PODENDO TER ALGUNS CISTOS CISTAS	- PRESENÇA DE RESÍDUOS DEVIDO À PRESENÇA DE RESÍDUOS PLUVIOMÉTRICA - PRESENÇA DE RESÍDUOS PLUVIOMÉTRICA	SUPRIR TRABALHO DE RECONSTRUÇÃO DA ESTRUTURA
INSTABILIDADE DO CIMENTO/ALTA CUSTOS DE MANUTENÇÃO	POSSÍVEIS AS POSSÍVEIS CAUSAS	- DEFICIÊNCIA DE CIMENTAÇÃO EM ALGUMAS ÁREAS, OCORRENDO A INSTABILIDADE DA ESTRUTURA - FALTA DE CIMENTAÇÃO EM ALGUMAS ÁREAS, OCORRENDO A INSTABILIDADE DA ESTRUTURA - FALTA DE CIMENTAÇÃO EM ALGUMAS ÁREAS, OCORRENDO A INSTABILIDADE DA ESTRUTURA	SUPRIR TRABALHO DE RECONSTRUÇÃO DA ESTRUTURA

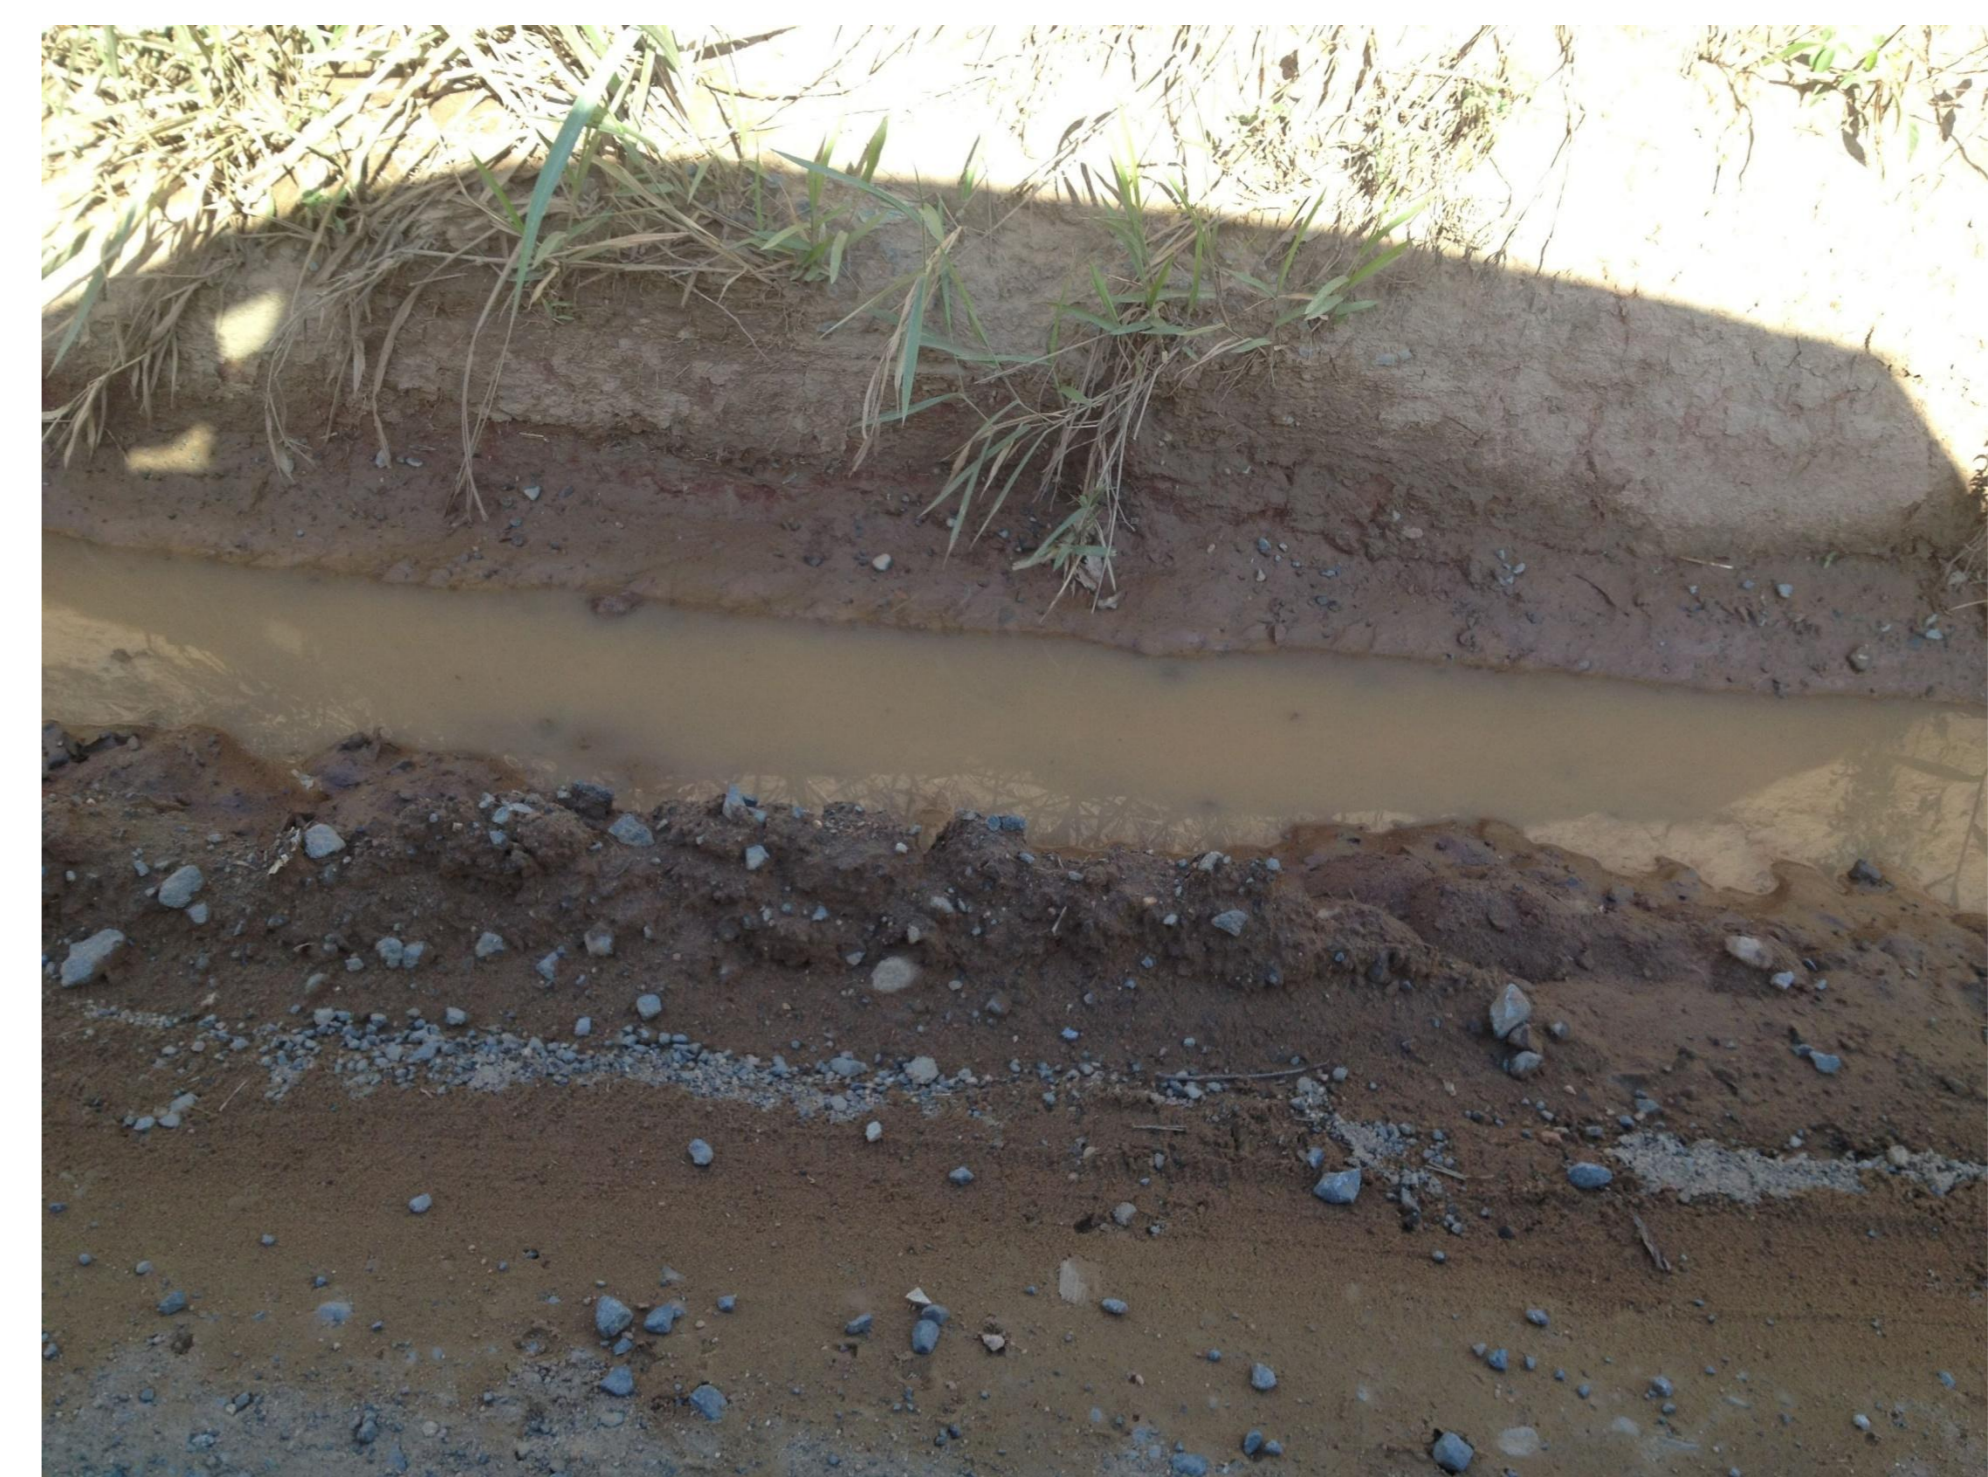
Figura 5: Defeito encontrado – Água parada sob a plataforma.

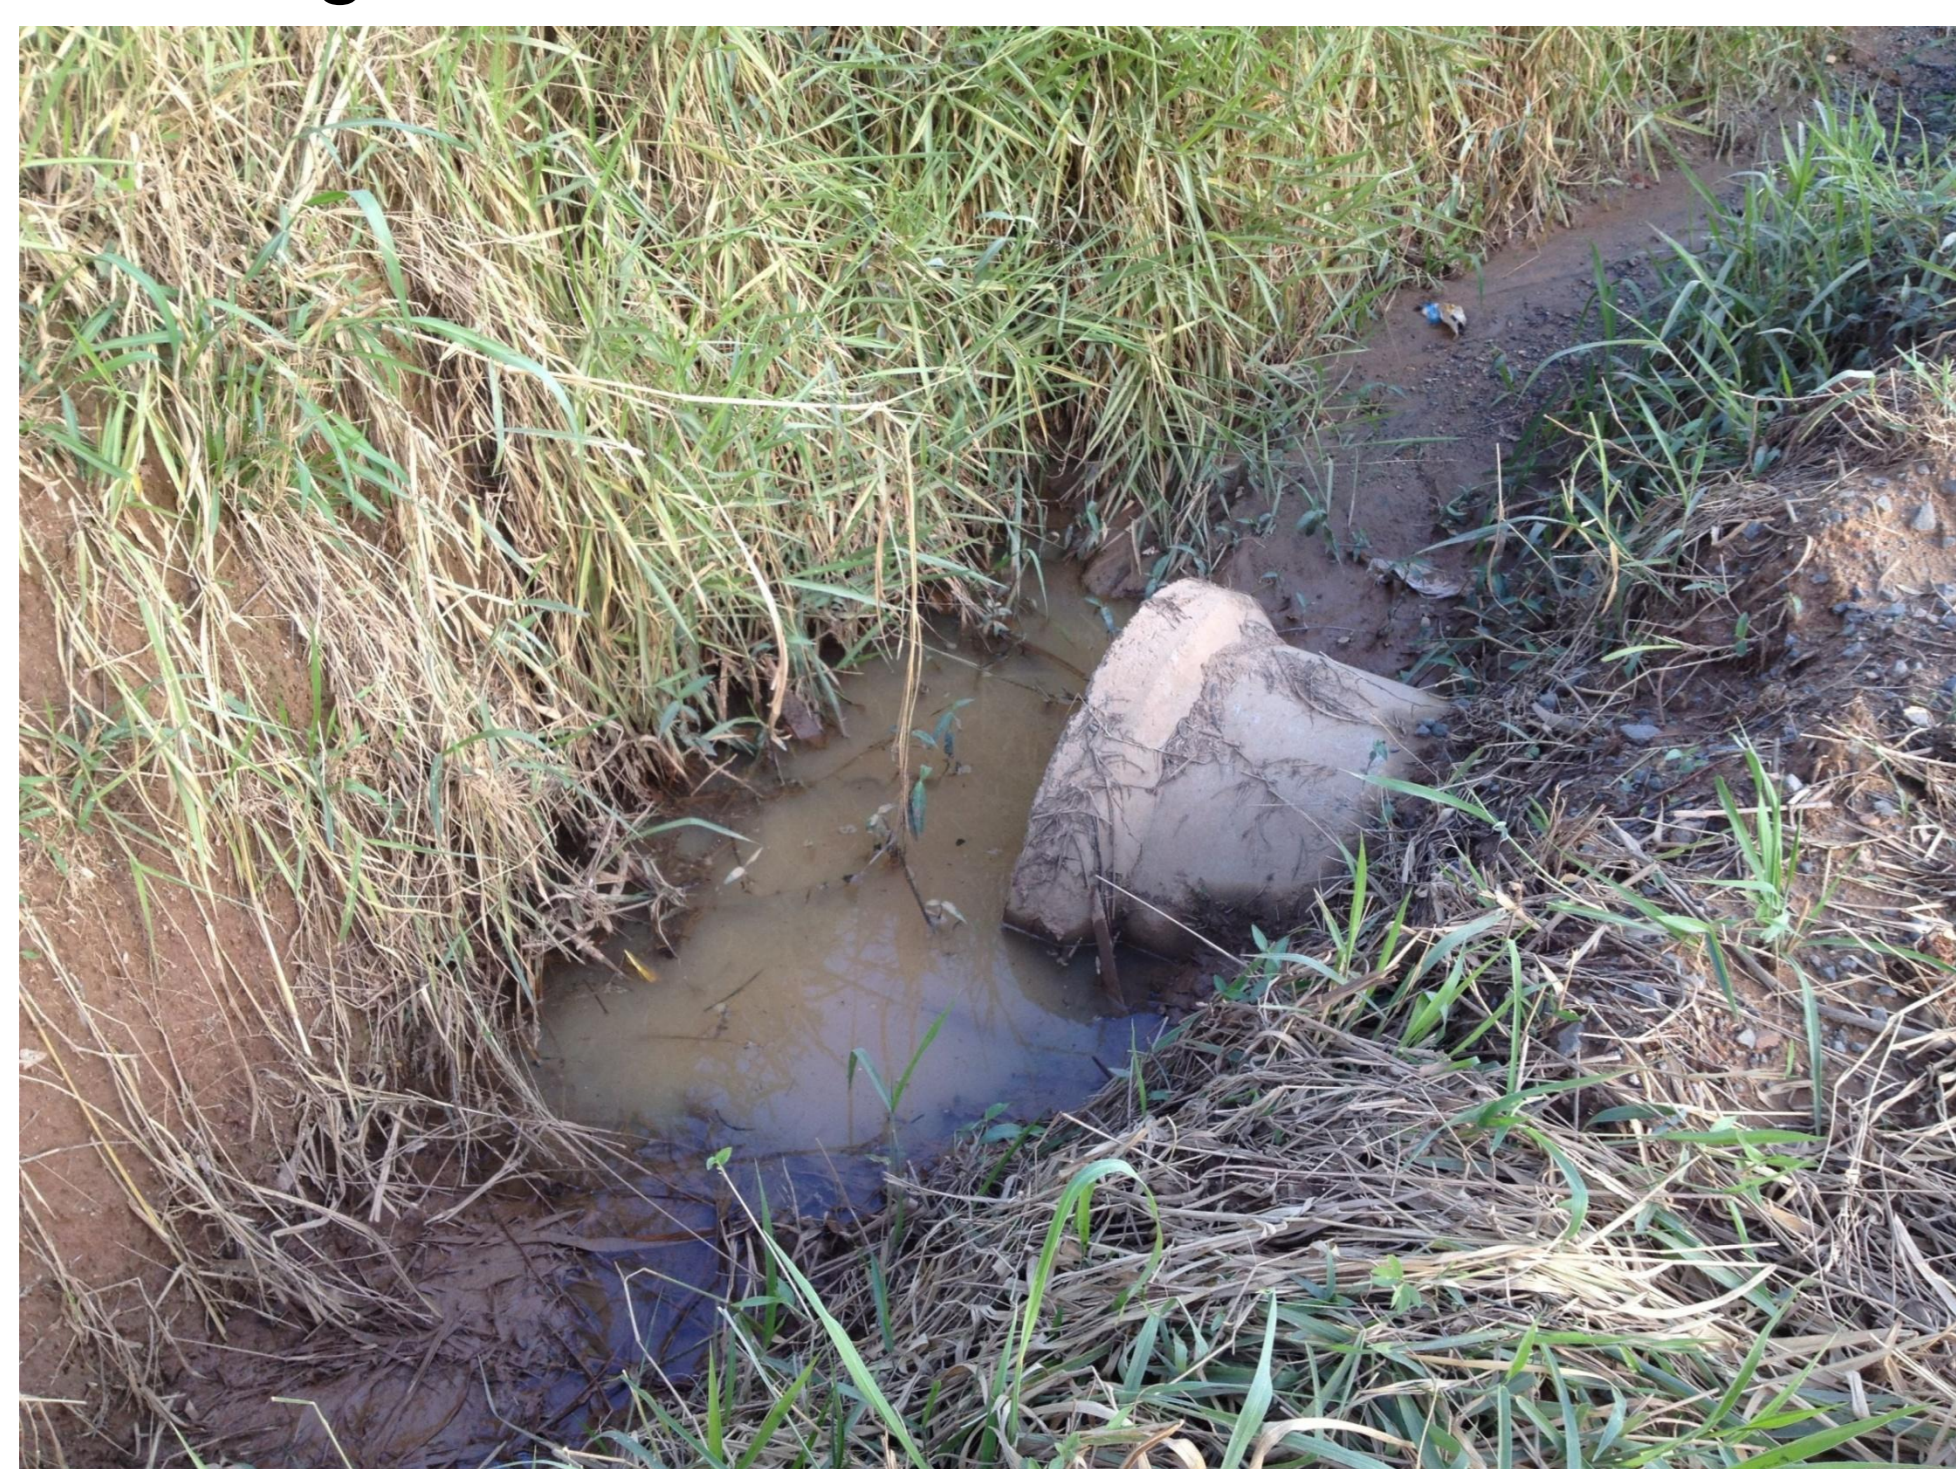
Figura 3: Defeito encontrado - assoreamento em bueiros.

DEFEITOS	DESCRIÇÃO	POSSÍVEIS CAUSAS	POSSÍVEIS SOLUÇÕES
ASSURAMENTO	OBSTÁCULO DO BUEIRO	MATERIAL SOLTO TRANSPORTADO PELA CORRIDA D'ÁGUA	LIMPEZA DO BUEIRO
ESTRUTURA DA CÂMERA	COMPROMETIMENTO TOTAL OU PARCIAL DA ESTRUTURA DE SUporte DA CÂMERA	ASSURAMENTO, VIBRAÇÃO, INFLUÊNCIA DO TRAFEGO DE TUBOS	SUPRIR TRABALHO DE RECONSTRUÇÃO
TRABALHO DE BUEIRO	RUPTURA DE TUBOS	MA QUALIDADE DE FABRICAÇÃO DOS TUBOS OU APROPRIADA COBERTURA DE SOLO (DIÂMETRO DE SOLO)	TRABALHO DE TUBOS
DELAÇAMENTO ENTRE A CÂMERA DO BUEIRO	ERRO NA CÂMERA DO BUEIRO	PREVIDÊNCIA NA COLOCAÇÃO DE DEMARCAÇÃO JUNTO A CÂMERA DO BUEIRO	SUPRIR TRABALHO DE RECONSTRUÇÃO
ERRO NA CÂMERA DO BUEIRO	ERRO NA CÂMERA DO BUEIRO	CÂMERA DE DESPACHO A FIANTE DO BUEIRO	SUPRIR TRABALHO DE RECONSTRUÇÃO
CHUVA	CHUVA ABERTA NO CORPO DO ATREDO	CARREGAMENTO DE SOLO PELA FORÇA DO BUEIRO	SUPRIR TRABALHO DE RECONSTRUÇÃO
TRAFEGO DE TUBOS	OBSTÁCULO DO BUEIRO	OBSTÁCULO NA TRAFEGO DE TUBOS	LIMPEZA DO BUEIRO
